Principali cause del degrado del cospicuo patrimonio artistico ospitato dagli insediamenti rupestri della Puglia

On the main causes of the degradation of cultural heritages hosted in Apulian rupestrian settlements

4.1 Chiesa di S. Angelo di Casalrotto in Agro di Mottola (TA)

4.2 Chiesa dei SS. Andrea e Procopio (Monopoli)

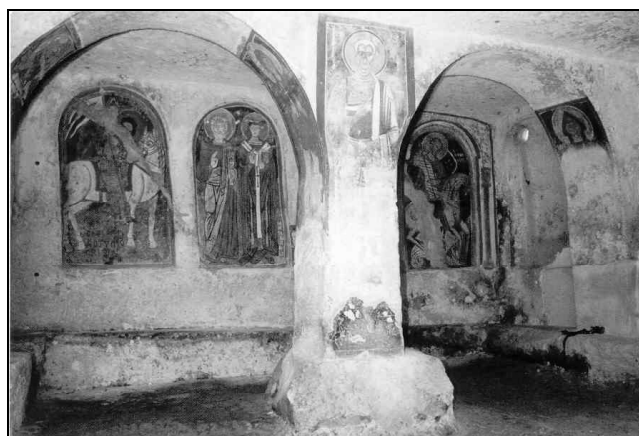
Le cause predisponenti più ricorrenti sono: il locale grado di diagenesi della roccia; la struttura e la tessitura della stessa; i giunti tettonici e/o di neoformazione e le discontinuità stratigrafiche (Figg. 1 e 3) generati da cause naturali e/o antropiche; le caratteristiche fisico-meccaniche intrinseche della roccia e segnatamente la capacità della roccia di assumere e trattenere acqua (l'ammasso calcarenitico è di per se impermeabile), nonché di consentire l'insorgere di significativi e devastanti fenomeni di capillarità; la tecnica di esecuzione degli affreschi (a volte si tratta di una sorta di tempere), i pigmenti usati per i colori, il materiale utilizzato per gli intonaci, la maldestra sovrapposizione di più strati di malte e di pitture.

Figura 1. Chiesa di S. Nicola [(Mottola (TA))] Esempio di degrado dovuto ai giunti nella roccia e di degrado chimico dovuto alla capillarità - Mottola (TA)

S. Nicola church - Examples of degradation due to joints and to chemical degradation of rock due to rising capillarity

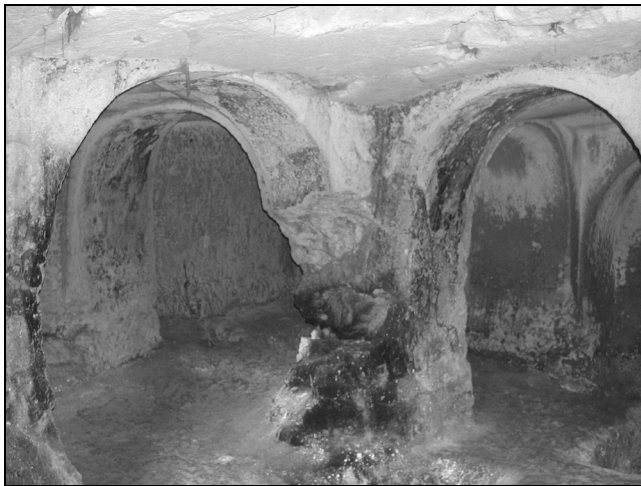
Figura 3. Chiesa di S. Angelo di Casalrotto in Mottola (TA) – Cripta inferiore, degrado dovuto a fenomeni di tipo chimico e biologico

Lower church degradation phenomena due to chemical and biological processes affecting sandstone

spesso colore nerastro e verdastro, essendo tappezzate in prevalenza da patine più o meno spesse di gesso e/o calcite, inglobando particelle carboniose, e da biofilm composte da colonie pervasive di alghe, muschi, licheni e funghi che esplicano una azione biodegradante devastante (in quanto concorre a disgregare sia chimicamente che meccanicamente la roccia e i soprastanti affreschi). E' il caso, infine, di evidenziare che la maggior parte degli affreschi, quasi ovunque, risulta interamente deturpata o addirittura cancellata per processi chimici e biologici dovuti all'acqua di risalita capillare nella parte bassa; procedendo verso l'alto il fenomeno tende gradualmente ad attenuarsi, fino a scomparire (Fig. 1 e 3).

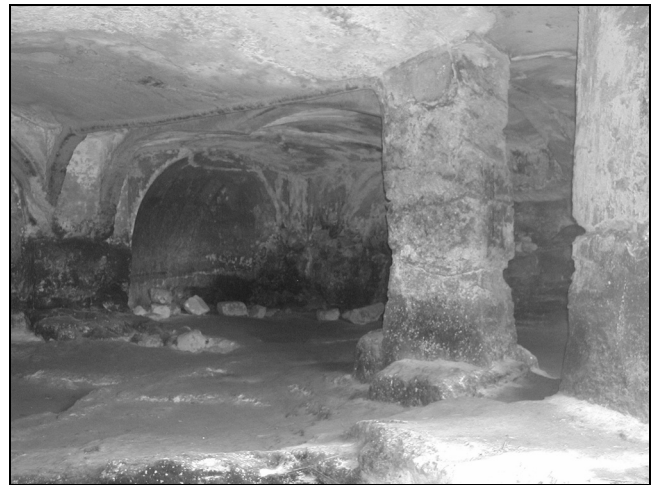
Il degrado chimico, che colpisce specie gli affreschi, si estrinseca in diversi tipi di processi fra cui decalcificazione e gessificazione (Figg 4 e 5). E' innescato dalla reazione tra i materiali costitutivi, l'acqua ed i composti inquinanti presenti nell'acqua stessa o nell'atmosfera. I prodotti di questa reazione sono soluzioni saline; in particolare soluzioni di carbonati, solfati, cloruri, nitriti e nitrati, che circolano nel materiale lapideo, nelle malte e negli strati pittorici. Il trasferimento in superficie di acqua pregna di soluzioni saline genera patine e placche di vario colore,

fratture ed offuscamento del materiale lapideo e dei dipinti murali oltre un impoverimento di carbonato di calcio degli strati più interni (Fig. 4).

Figura 4. Chiesa di S. Angelo di Casalrotto in Mottola (TA) – Vista generale della cripta superiore con fenomeni di degrado di tipo fisico, chimico e biologico

General view of the upper church with degradation phenomena due to physical chemical and biological

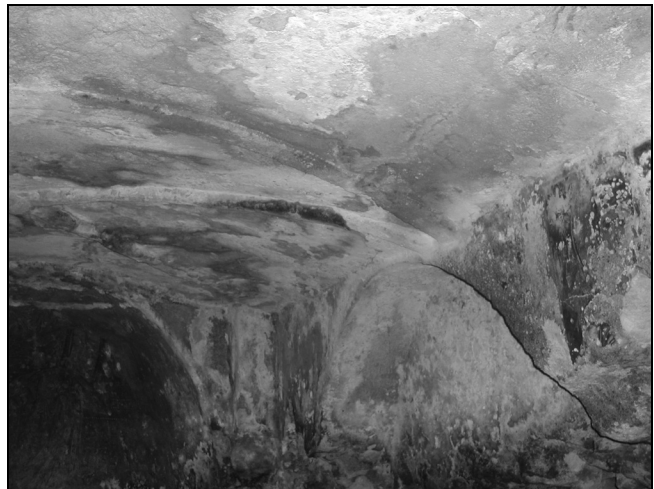
Fig. 5 – Chiesa di S. Angelo di Casalrotto [Mottola (TA)] - Cripta superiore con fenomeni di degrado di tipo fisico, chimico e biologico

Upper church with degradation phenomena due to physical chemical and biological processes

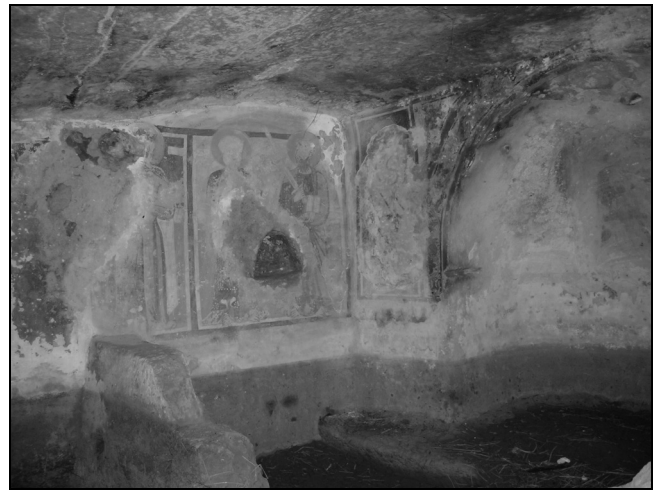
Fig. 6 – Chiesa di S. Procopio in Monopoli (BA) – Fenomeni di degrado che interessano gli affreschi
Degradation phenomena affecting frescoes

dipinto è stato offuscato da una patina bianca formata da efflorescenze saline ed incrostazioni. In altri dipinti è avvenuto un distacco netto di zone piuttosto estese dello strato pittorico lasciando intravedere il disegno preparatorio. Questo fenomeno è particolarmente evidente nei dipinti situati sulla parete destra del santuario. La cripta è anche affetta da un biodeterioramento che si manifesta con l'insorgenza di patine di colore verde brillante sulle pareti dell'aula e di colore nero sulla volta della cripta. Verrà

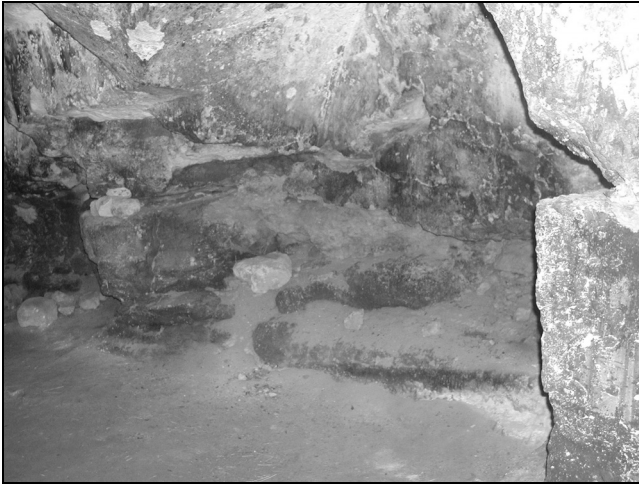
I litotipi in cui la chiesa è scavata presentano discrete caratteristiche di resistenza meccanica, anche se sono presenti alcune discontinuità stratigrafiche che condizionano la continuità della calcarenite e le sue caratteristiche meccaniche ed igroscopiche. E' composta da due cripte sovrapposte (Fig. 2) con una decorazione pittorica di elevato livello culturale, in particolare nella cripta superiore. Entrambi gli ambienti sono fortemente condizionati da umidità di risalita capillare (Figg. 3 e 4) che ha provocato un degrado accentuato nella parte inferiore delle pareti con perdita vistosa del materiale lapideo e con un biodeterioramento diffuso, maggiormente presente nelle zone più porose (lacune negli intonaci, materiale lapideo non dipinto). Sui dipinti si rivela la presenza di sali, più evidente in prossimità del substrato lapideo a vista, che hanno causato il distacco di numerosi frammenti di intonaco lasciando lacune di forma arrotondata (Figg. 2, 4, 6).

Figura 2. Chiesa di S. Angelo di Casalrotto in Mottola (TA) – Degrado condizionato da un giunto di stratificazione
Degradation phenomenon conditioned by a stratification joint

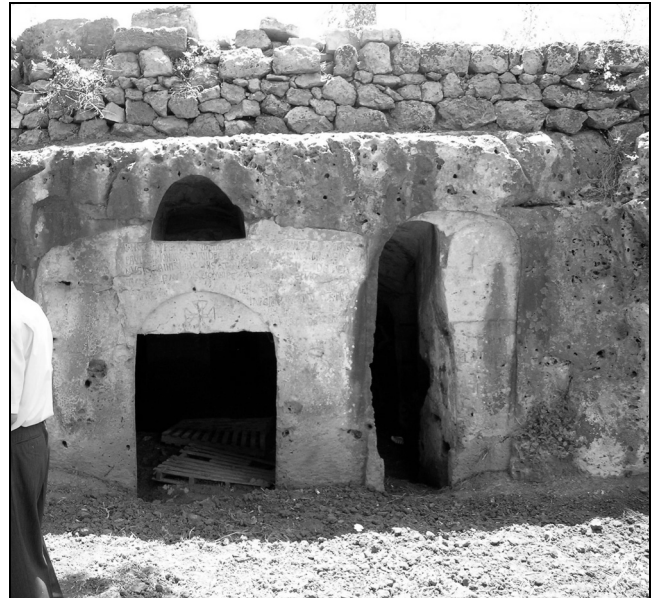
Fig. 8 – Chiesa di S. Procopio in Monopoli (BA)
S. Procopio church in Monopoli (BA)

Risale alla seconda metà del XI secolo e rappresenta un esempio unico di architettura rupestre sacra con una doppia recinzione del santuario e la presenza di una cappella funeraria annessa sul lato destro. Al suo interno sono conservati numerosi dipinti, spesso a palinsesto. La presenza di terreno vegetale colluviale determina un apporto di sostanze organiche, di sali minerali e di materiale igroscopico al substrato lapideo ed ai dipinti. Il degrado è causato anche da infiltrazioni di acque meteoriche provenienti dalle aperture frontali - tre porte ed una finestra - nonché da fessure localizzate nelle pareti e nella volta; si riscontra anche umidità di risalita capillare. In prossimità delle fessure e delle lacune degli intonaci si rivelano numerose efflorescenze saline di vario aspetto, sovente "soffici". In particolare, i dipinti situati nelle due absidi sono in condizione di conservazione molto compromessa. Il dipinto nell'abside destro ha subito il distacco di zone estese dell'intonaco superiore rivelando le stesure pittoriche sottostanti. Nell'abside sinistro, invece, gran parte del
