Dinamica geomorfologica e problematiche geologico-ambientali nel bacino del Rio Purmamarca (Provincia di Jujuy, Argentina nord-occidentale)

Geomorphological dynamics and geological-environmental problems in Rio Purmamarca catchment (northwestern Argentina)

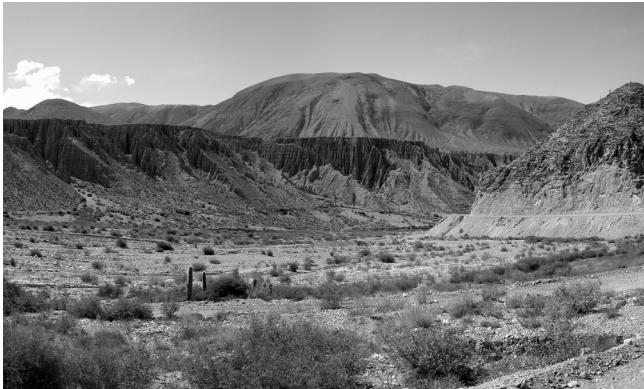
Fig. 3 – I sedimenti alluvionali quaternari, appartenenti ad antichi apparati conoidali, risultano terrazzati e limitati da scarpate alte anche 30-40 metri sul thalweg degli attuali corsi d'acqua
Alluvial quaternary sediments, of ancient fans, are terraced and they are limited by scarps 30-40 m in height over the thalweg of present streams

Nella conformazione del rilievo e nella presenza di tali morfotipi (*cono-terrazza*) ha evidentemente giocato un ruolo molto importante la neotettonica, particolarmente intensa in questo settore della Cordillera, che ha prodotto un intenso e rapido sollevamento.

È facile immaginare, fin d'ora, quale ruolo possano svolgere attualmente, nella genesi delle colate detritiche, tali depositi di origine fluviale: essi costituiscono oggi le aree di alimentazione più importanti di sedimenti per la formazione dei flussi di detrito che si riscontrano lungo il Rio Purmamarca e negli altri corsi d'acqua della stessa regione (Fig. 4).

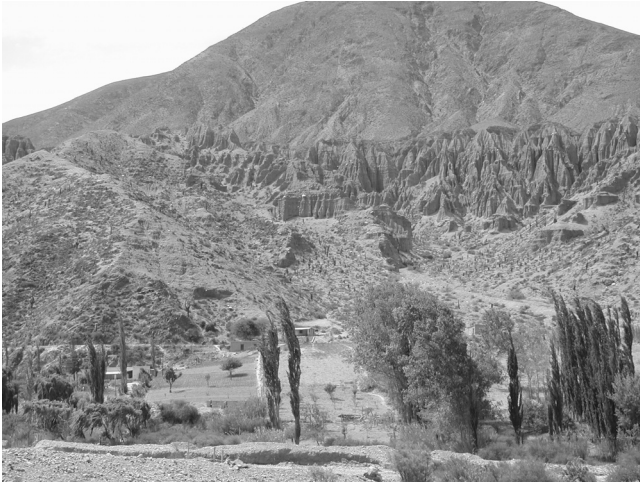
Fig. 4 – I sedimenti quaternari di origine fluviale costituiscono attualmente la maggiore fonte di alimentazione dei debris flows che interessano il bacino del Rio Purmamarca

Quaternary fluvial sediments are in the present the major source of debris flows affecting the Rio Purmamarca catchment

Per questo si potrebbe ricorrere alla costruzione di opere destinate ad arrestare i sedimenti e ad attenuare l'energia della corrente, al fine di diminuire la sua capacità di trasporto e, in questo modo, il volume di materiale mobilizzato in ogni evento.

Le opere proposte potrebbero essere realizzate in gabbioni, che presentano indubbi vantaggi (una rapida risposta alle modificazioni del letto e del profilo dell'alveo, una facilità di realizzazione, la possibilità di implementazione, un basso impatto ambientale); tuttavia risulta difficile la loro realizzazione, a causa dell'elevato numero che si richiederebbe in qualsiasi programma di sistemazione. Infatti, a causa dell'estensione del bacino del Rio Purmamarca, è necessaria la realizzazione di un grande numero di briglie di ritenuta nei sottobacini, al fine di sviluppare un adeguato piano di sistemazione idraulica. Questo, senza dubbio, richiederà uno sforzo economico elevato dal quale, tuttavia, non si potrà prescindere, se si vorrà efficacemente contribuire alla mitigazione del rischio geologico-idraulico in questa regione dell'Argentina nord-occidentale.

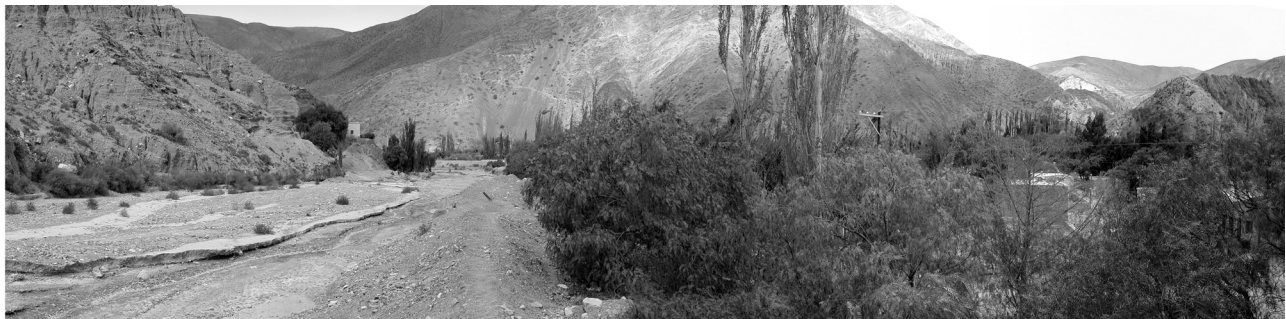
Attualmente la località di Purmamarca si trova ad una quota inferiore di circa due metri rispetto al corso d'acqua, il che costituisce senza dubbio un reale rischio in occasione di eventuali piene.

Il villaggio di Purmamarca è situato in prossimità della confluenza tra il Rio omonimo ed il Rio Grande, sul margine destro del primo, in un'area depressa rispetto al livello attuale dell'alveo (Fig. 5).

Fig. 5 – L'alveo del Rio Purmamarca è pensile rispetto alla pianura circostante, dove è situato il villaggio omonimo (a destra nella foto)
The riverbed of Rio Purmamarca is higher than its alluvial plain, where the village of Purmamarca is located (on the right in the picture)

La situazione, attualmente, rispetto ai due corsi d'acqua che praticamente la circondano, è più che critica, a causa del rischio permanente di tracimazione e inondazione di entrambi. A ciò si deve aggiungere quanto sopra detto a proposito dei flussi di detrito, fenomeni ricorrenti che possono allo stesso modo interessare il villaggio.

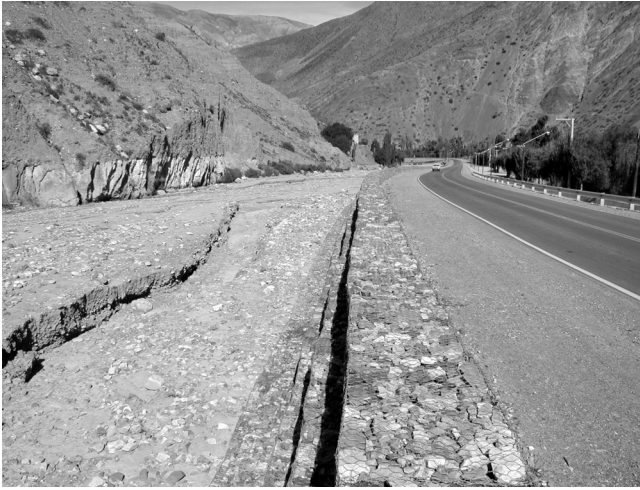
Negli ultimi cinque anni è stato costruito, lungo l'alveo del Rio Purmamarca, un gasdotto e, successivamente, è stato posizionato - in gran parte all'interno dell'alveo - il nuovo tracciato della strada internazionale che conduce in Cile, riducendo in tal modo la sezione trasversale di

deflusso dell'alveo stesso di circa il 40% (Fig. 6).

Fig. 6 – La Ruta Nacional 52 che collega l'Argentina con il Cile, nel tratto che corre lungo la Quebrada de Purmamarca è stata costruita interamente all'interno dell'alveo del Rio omonimo
Ruta Nacional No. 52, joining Argentina with Chile. The stretch of the road along Quebrada de Purmamarca occupies a large portion of the riverbed's cross-section

È evidente che il posizionamento del tracciato della nuova strada all'interno dell'alveo riduce la sezione di deflusso di un corso d'acqua caratterizzato da un regime di tipo torrentizio, con forti pendenze, grande variabilità delle portate, enorme trasporto solido di fondo e aumenta, in tal modo, il rischio di alluvionamento e inondazione nei confronti del villaggio di Purmamarca.

Anche la presenza del gasdotto all'interno dell'alveo (a circa 2 m di profondità), può produrre conseguenze imprevedibili, proprio perché interessa il tratto del corso d'acqua dove è stata ridotta la sezione trasversale.

La diminuzione della sezione di deflusso aumenta la capacità erosiva del corso d'acqua, nonostante la tendenza generalizzata all'alluvionamento: infatti, in conseguenza dei fenomeni descritti in precedenza, alle possibili onde di piena anomale, che presentano portate importanti e sufficienti per produrre erosione, segue la sedimentazione del carico solido che produce l'aumento della quota dell'alveo.

Si consideri che, in alcuni casi, sono stati notati solchi di erosione di 1-2 metri di profondità nel letto fluviale, prima del riempimento e l'accumulo finale da parte dei sedimenti mobilizzati.

I solchi di erosione che si generano nell'alveo all'aumentare della portata costituiscono così un rischio molto alto per il gasdotto che, a causa di tale processo, può rimanere scoperto ed esposto all'impatto di blocchi anche di notevoli dimensioni che possono danneggiarlo nel momento in cui il solco di erosione stesso, prodotto nella fase precedente, viene di nuovo riempito.
