Primi interventi di consolidamento sulle frane dei Boschi di Valoria, di Tolara e Lezza Nuova (Val Dolo e Val Dragone, Appennino modenese)

Preliminary stabilisation interventions in the Boschi di Valoria, Tolara and Lezza Nuova landslides (Dolo and Dragone valleys, Modena Apennines, Italy)

ABSTRACT: Following an increase in precipitation intensity starting in autumn 2000, the Emilia Apennines (northern Italy) has been affected by considerable disarray processes. In particular, the area surrounding Monte Modino (Municipalities of Frassinoro and Montefiorino) has been subject to the reactivation of three ancient landslides, which had been active also in the past decades. These reactivations have determined a marked worsening of the general conditions of mass wasting processes and repeatedly caused damage to roads, water supply pipelines and houses. During the past few years the Modena Technical Service of the Panaro and Secchia Basins has carried out numerous interventions aiming to slope movement mitigation and re-establishment of damaged infrastructures. In particular, remedial measures have been concentrated on three particular situations: the Tolara, Boschi di Valoria and Lezza

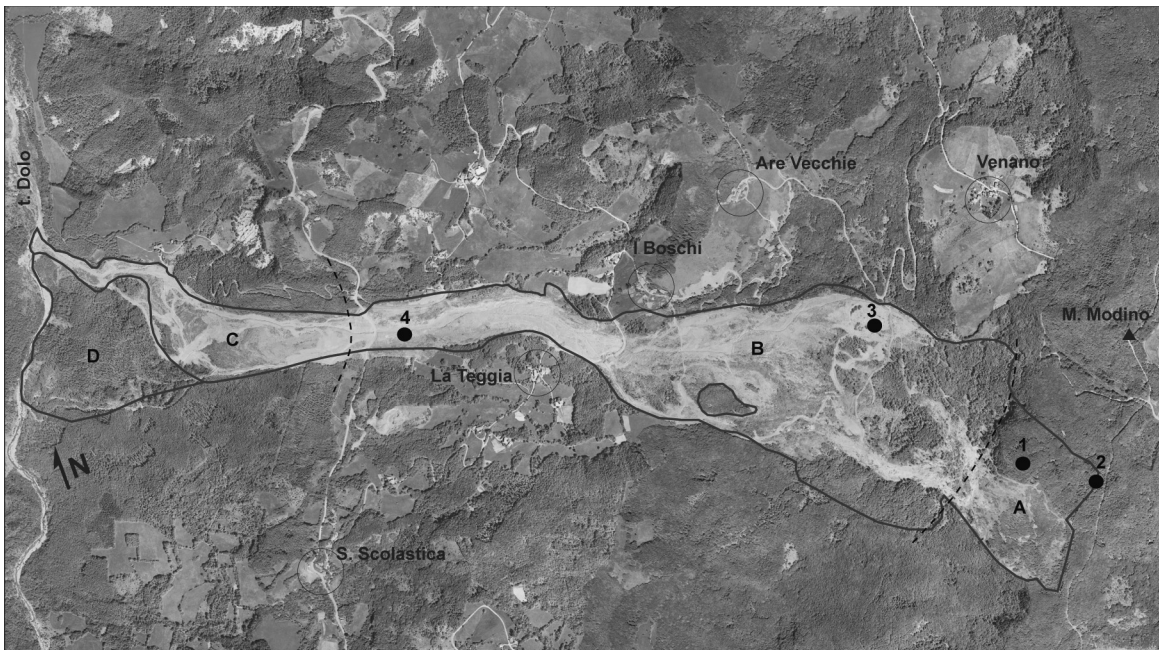
- (A) area di coronamento e di distacco caratterizzata dalla presenza di fessure di trazione e di blocchi retrovergenti che causano la formazione di ristagni d'acqua (oltre 1200 m);
- (B) un'area di transito e di parziale e/o temporaneo accumulo del materiale franato (tra 1200 e 700 m);
- (C) un'area di accumulo in corrispondenza del torrente Dolo del quale ha determinato il temporaneo sbarramento (al di sotto di 700 m);
- (D) un'area contigua alla frana e posta in sinistra orografica dell'accumulo principale, interessata da crepacci e fessure a causa della spinta prodotta dall'accumulo stesso (al di sotto di 700 m).

Fig. 2 – Foto aerea della frana dei Boschi di Valoria (modificato da Manzi *et al.*, 2004). Sono state distinte quattro zone all'interno del corpo di frana: A) zona di alimentazione, B) zona parziale accumulo e di transito, C) zona di accumulo e D) zona interessata da crepacci. I punti numerati indicano la posizione delle campionature per le analisi geotecniche (vedi Tavola 2)

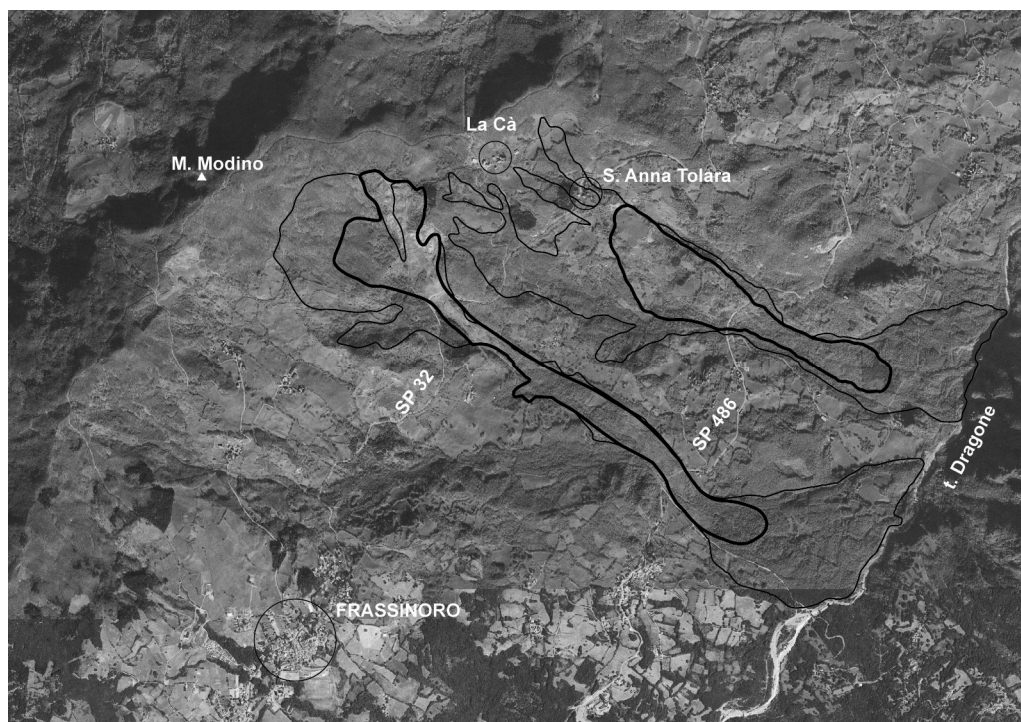
L'ampio corpo di frana, recentemente rimobilizzato (Fig. 3), è costituito da due aree caratterizzate dallo sviluppo di fenomeni gravitativi differenti. La prima area, situata più a monte, risulta approssimativamente compresa tra l'abitato di Tolara e la s.p. n. 486 ed è caratterizzato dalla presenza di numerose zone di impluvio e ristagno delle acque dovute alla presenza di fratture di trazione e di fenomeni di distacco. La seconda si sviluppa a partire dalla strada provinciale già citata per proseguire verso il Torrente Dragone, arrestandosi subito a monte della strada che collega le località La Capanna e Lago, in quest'area prevalgono invece i fenomeni di trasporto e di parziale accumulo. Le due aree fanno parte di un'antica e più vasta frana, la cui lunghezza complessiva raggiunge i 3800 m. L'area di coronamento è situata in corrispondenza dell'abitato di La Ca' ad una quota di circa 1150 m con un'ampiezza approssimativa di 400 m. Procedendo verso valle l'area di frana si restringe progressivamente per ricominciare ad ampliarsi poco a valle della s.p. n. 486, raggiungendo il torrente Dragone con una larghezza al piede pari a 300 m circa.

questo caso il fenomeno franoso rappresenta una riattivazione parziale di un più ampio corpo di frana (Fig. 3), che ha coinvolto il versante più estesamente, spingendosi sino al corso del Torrente Dragone.

Fig. 3 – Foto aerea delle frane di Tolara e della Lezza Nuova (da Manzi *et al.*, 2004)

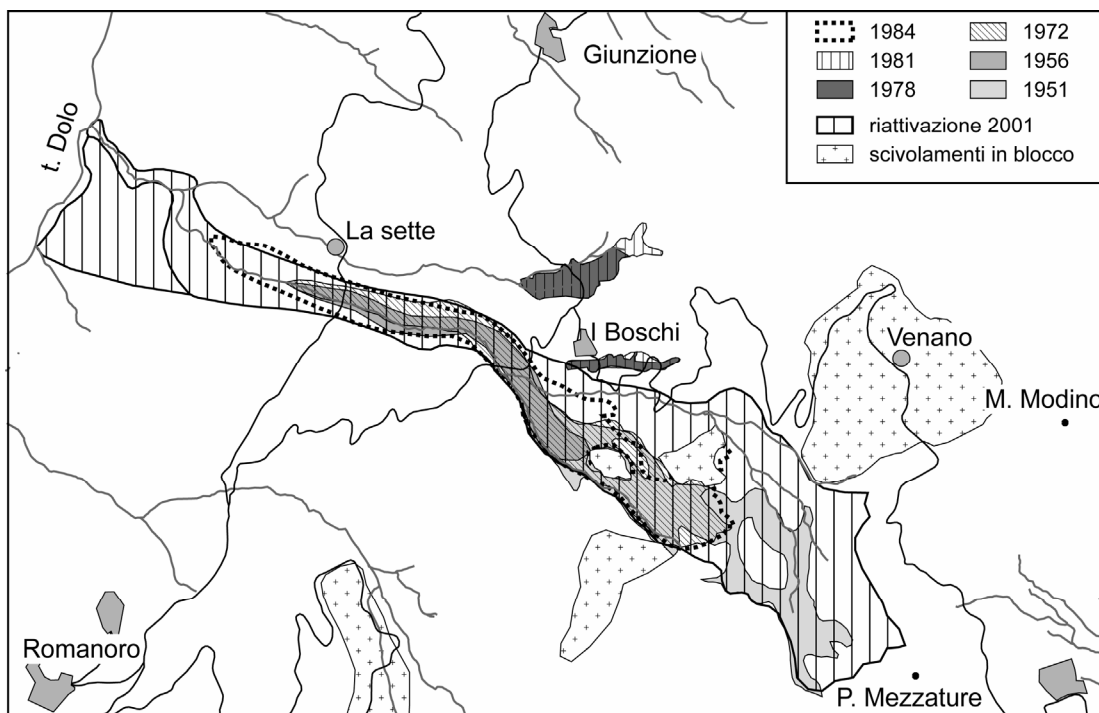
Fig. 4 – Ricostruzione aereofotogrammetrica dei dissesti verificatisi lungo il versante dei Boschi di Valoria dal 1951 al 2001

Per la Frana dei Boschi di Valoria è stato possibile realizzare uno studio pilota (Manzi *et al.*, 2003; 2004) per la ricostruzione in dettaglio dei fenomeni franosi verificatisi nella seconda metà del 20° secolo, rispettivamente negli anni 1951, 1956, 1972, 1978, 1981, 1984, 2001 (Fig. 4).

L'evoluzione del fenomeno a ritroso è stata desunta dall'analisi delle foto aeree. Tra le varie riattivazioni, quelle verificatesi nel 1956, 1972, 1984 e 2001 sono apparse confrontabili per modalità di evoluzione e volumi coinvolti. Dal confronto con l'andamento delle curve pluviometriche calcolate per la zona limitrofa al Monte Modino nel periodo 1955-2002 sono stati ottenuti degli elementi approssimativi di correlazione tra l'andamento del regime pluviometrico e la riattivazione dei fenomeni franosi. Complessivamente queste quattro riattivazioni principali sono avvenute a seguito di periodi autunno-invernali caratterizzati da valori di precipitazioni cumulate nei sei mesi precedenti la riattivazione che hanno superato i 900÷1000 mm. All'interno di tale calcolo appare però poco chiaro il ruolo giocato dalla fusione del manto nevoso durante il periodo primaverile. Questo tipo di studio è in fase di estensione alle altre frane presenti all'interno del settore.

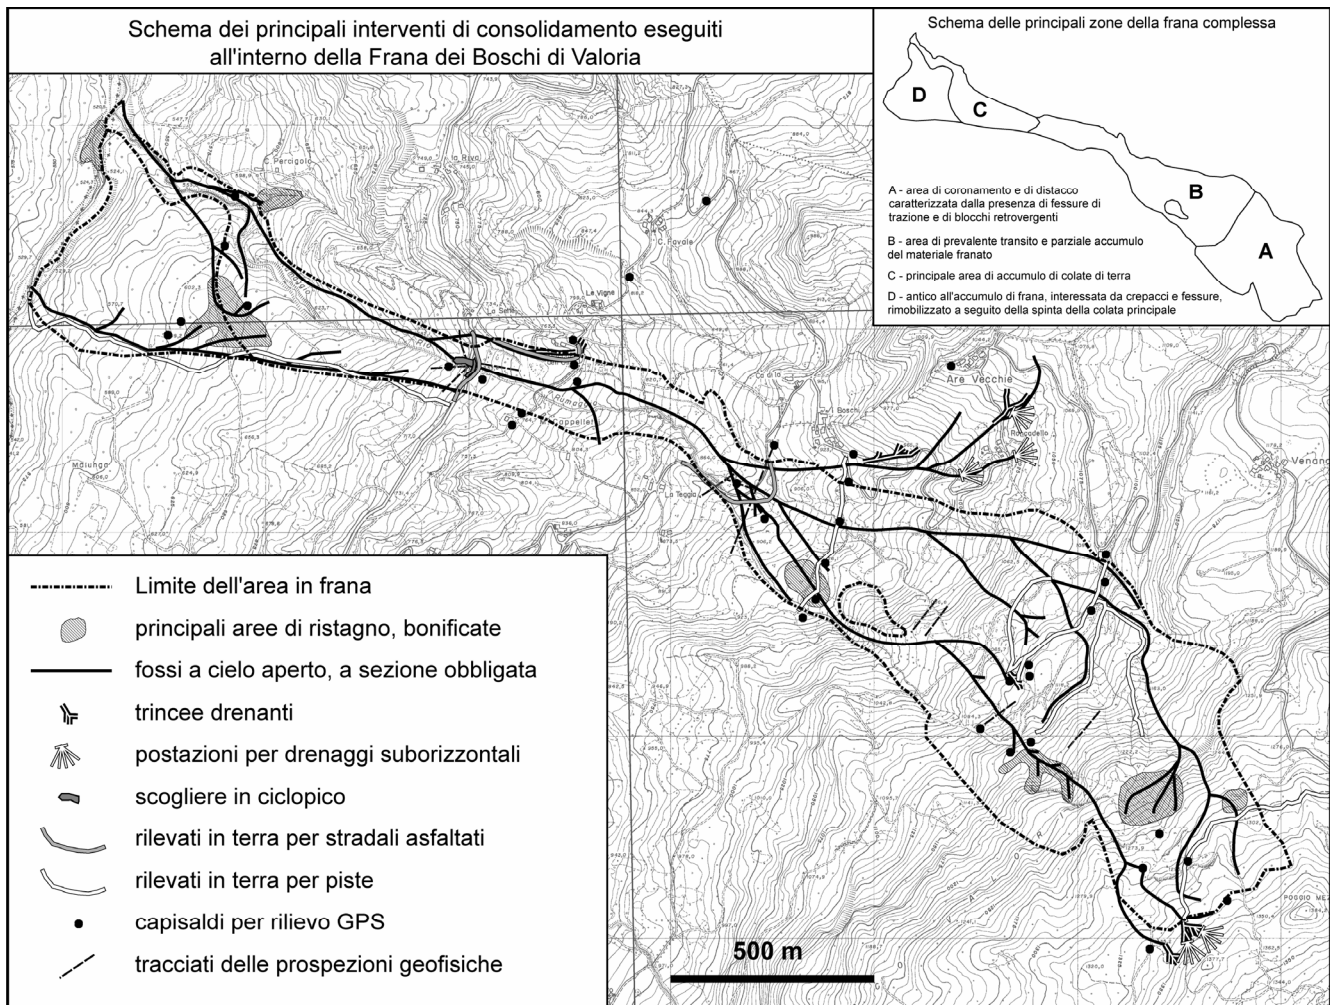
Fig. 6 – Interventi eseguiti all'interno della frana dei Boschi di Valoria dopo l'evento del 2001 (modificato da Manzi et al., 2004)

1) <i>Lavori di Somma urgenza L.R. 45/95 art. 18</i>
Mantenimento della percorribilità della strada comunale fondovalle Dolo.
2) <i>Opere di Somma urgenza L.R. 45/95 art. 18</i>
Riduzione dei danni indotti ponendo particolare attenzione al ripristino ed al mantenimento della rete viaria (Strada Comunale Fondovalle Dolo, Strada “S. Scolastica – I Boschi”, Strada “I Boschi – Are Vecchie”. Realizzazione di canalizzazioni a cielo aperto nella parte alta del versante per la regimazione delle acque superficiali
<i>2bis) 1° Rimod. Piano Interventi Straordinari Decr. Ass.le del 25/07/2001</i>
Durante questa fase sono stati eseguiti dei lavori mirati alla riduzione degli effetti e delle cause predisponenti ad ulteriori movimenti dell’accumulo franoso. In particolare, sono state eseguite delle canalizzazioni di bordo frana nella parte inferiore dell’accumulo franoso, in concomitanza alla realizzazione di una pista di accesso al Torrente Dolo, per consentire un rapido intervento in caso di sbarramento del medesimo corso d’acqua già parzialmente ostruito dall’accumulo. Si è anche provveduto alla realizzazione di una rete scolante per il drenaggio delle acque accumulate nell’area contermina alla frana, posta in sinistra orografica dell’accumulo principale ed interessata da crepacci e fessure a causa della spinta prodotta dall’accumulo stesso. Nei pressi della località I Boschi è stata ripristinata nuovamente la Strada “I Boschi – Are Vecchie”, ed è stata eseguita una serie di canalizzazioni e drenaggi (fosse drenanti con profondità di oltre 6 m) a monte dell’abitato I Boschi e nell’area contermina alla Strada “I Boschi – Are Vecchie”. È stata ripristinata la viabilità lungo la Strada “La Sette – I Boschi”, con relativa rete scolante. Sono state eseguite le prime indagini

geognostiche per la caratterizzazione dell'accumulo di frana e per l'individuazione della superficie di scivolamento.
<i>3) Opere di Somma urgenza L.R. 45/95 art. 18</i>
Risistemazione idrogeologica della parte alta del versante mediante l'esecuzione di nuove canalizzazioni nel lato orientale del corpo di frana e la realizzazione di un'opera di captazione, in cooperazione con Meta S.p.A., degli acquiferi più superficiali in previsione della esecuzione di drenaggi suborizzontali per la captazione di livelli acquiferi più profondi. L'importanza di questi lavori deriva dal fatto che da quando la frana ha distrutto le prese acquedottistiche il drenaggio del versante è stato ridotto sensibilmente e di conseguenza c'è il rischio che una permanenza eccessiva di acque all'interno dell'accumulo di frana possa causare nuovi movimenti.
<i>4) 2° Rimod. Piano Interventi Straordinari D.A. n. 37 del 7/11/2001</i>

Completamento della fitta rete di drenaggio superficiale, specialmente al piede della frana, alla intercettazione di livelli acquiferi più profondi all'interno della frana oltre al mantenimento delle infrastrutture ripristinate e realizzate durante i lavori precedentemente eseguiti e alla realizzazione di una rete di monitoraggio. Si è inoltre provveduto alla posa dei primi capisaldi per la realizzazione del monitoraggio tramite GPS.
<i>5) Seconda fase del piano degli interventi straordinari eventi ottobre / novembre 2000 decreto ass. n. 7 del 5/6/2002</i>
Quest'ultima fase di lavori si è svolta nella parte alta del versante mediante la realizzazione di una fitta rete di fossi a cielo aperto per l'intercettazione delle acque superficiali, la realizzazione di fosse drenanti (oltre 6 m di spessore) nonché la realizzazione di postazioni multiple di drenaggi suborizzontali spinti a profondità di oltre 30 m. Durante questi lavori sono state realizzate anche delle riprese aeree in scala 1:8.000 dell'area coinvolta in frana da cui sono state ottenute delle ortofoto digitali ed una cartografia digitale in scala 1:2.000.

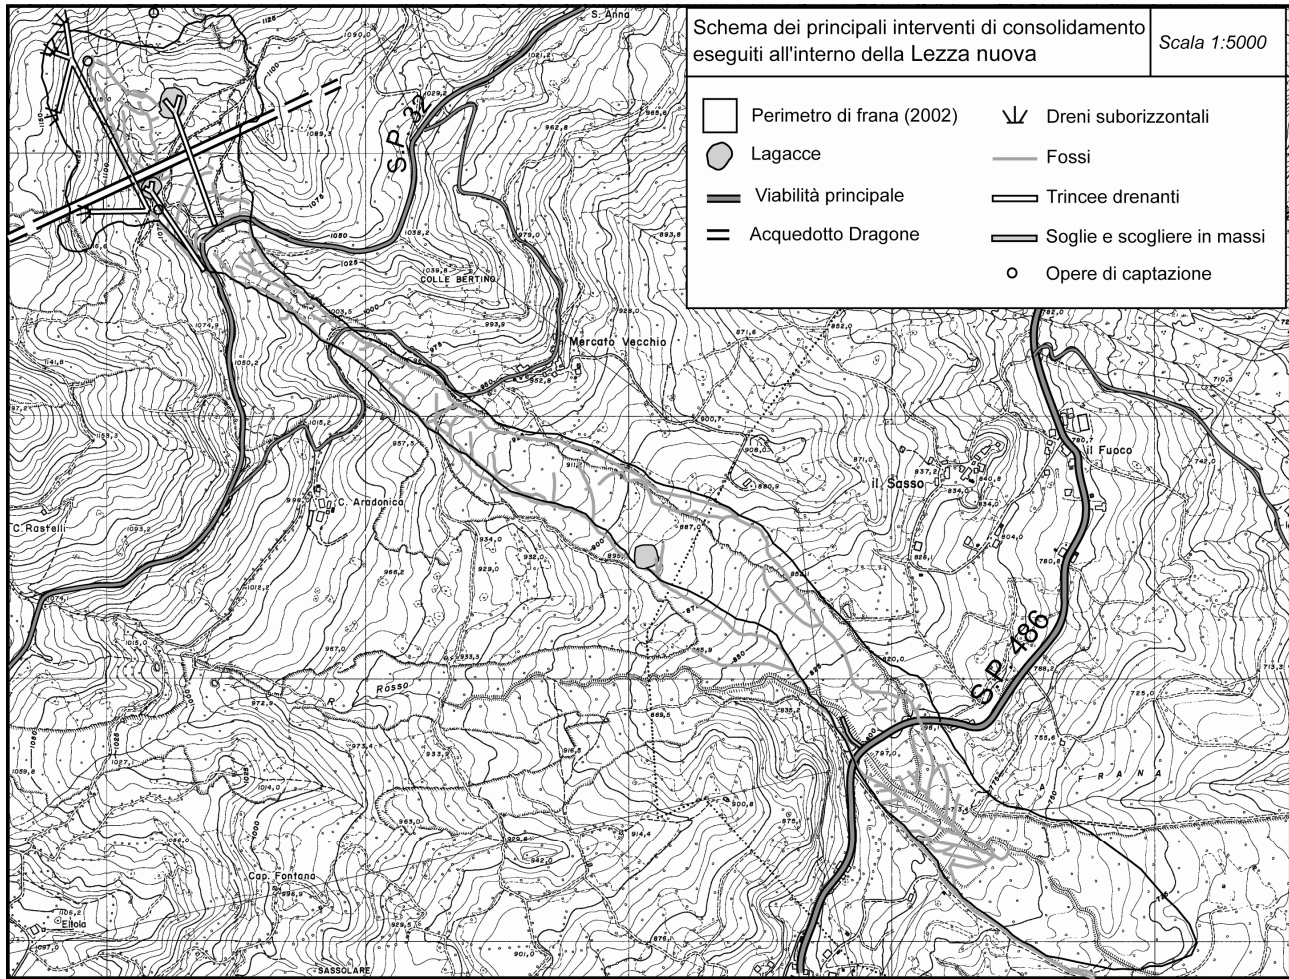
Fig. 8 – Carta degli interventi eseguiti all’interno della frana di Lezza Nuova
 Fig. 8 – Map of the remedial measures carried out on the Lezza Nuova landslide body

Tab. 5 - Sintesi degli interventi eseguiti: frana Lezza nuova
<i>1) Opere di consolidamento - L. n. 183/1989, O.P.C.M. n. 3090/2000. Perizia di variante.</i>
La frana è stata oggetto di opere di consolidamento essendo situata in un'area colpita dagli eventi dell'ottobre-novembre 2000. I lavori sono consistiti nella realizzazione di opere drenanti sia tradizionali, sia di tipo speciale. Nel novembre 2002, durante un periodo di sospensione dei lavori suddetti per condizioni meteorologiche avverse, le piogge intense e persistenti hanno causato la riattivazione del movimento franoso e la distruzione di parte delle opere realizzate fino a quel momento. È stata perciò predisposta una perizia di variante per far fronte all'emergenza, per il mantenimento dell'erogazione di acqua potabile e per attivare i primi possibili interventi di canalizzazione delle acque sul corpo di frana. Per quanto sopra è stata predisposta perizia di variante dei lavori di cui alla citata L. n. 183/1989, inseriti nella D.G.R. n. 2588 del 29/12/2000.

2) <i>Lavori di Somma Urgenza – art. 18 L.R. n. 45/1995</i>
In considerazione dell'evoluzione del corpo franoso e dei danni arrecati alle infrastrutture, è stata prevista la realizzazione di un reticolo di drenaggio per il convogliamento delle acque superficiali al di fuori del corpo di frana, il ripristino delle funzionalità della rete di adduzione della rete dell'acquedotto e la ricostruzione del tratto di strada compreso tra le località Aradonica e Mercato Vecchio.

3) <i>Lavori di Somma Urgenza (integrazione) – art. 18 L.R. n. 45/1995</i>
La progettazione tende a completare le opere di bonifica e risanamento intraprese con i precedenti finanziamenti e prevede la realizzazione di un reticolo di drenaggio per il convogliamento delle acque superficiali al di fuori del corpo di frana nella zona a valle della s.p. n. 486, il mantenimento delle funzionalità della rete di adduzione dell'Acquedotto Ca' Aradonica - Mercato Vecchio e la ricostruzione dei tratti di strada dissestati.

4) <i>Lavori di consolidamento delle frane Tolara e Lezza Nuova - Piano degli interventi straordinari e di messa in sicurezza – 2ª fase, di cui alla L. n. 62 del 08/04/2003, in attuazione della O.P.C.M. n. 3258/2002.</i>
Per i lavori previsti nell'ambito di questo progetto si rimanda a quanto già esposto nella tabella 4.
