La frana di Ca' di Malta (Appennino bolognese): un “campo prova” per interventi di consolidamento di versante a basso impatto¹

Claudio Cavazza, Enrico Mazzini, Chiara Roffi

Regione Emilia-Romagna, Servizio Tecnico Bacino Reno, Viale Silvani, 6 40122 Bologna, E-mail: Ccavazza@regione.emilia-romagna.it
Emazzini@regione.emilia-romagna.it; Croffi@regione.emilia-romagna.it

The Ca' di Malta landslide (Bologna Apennines, Italy): a testing field for low-impact slope consolidation techniques.

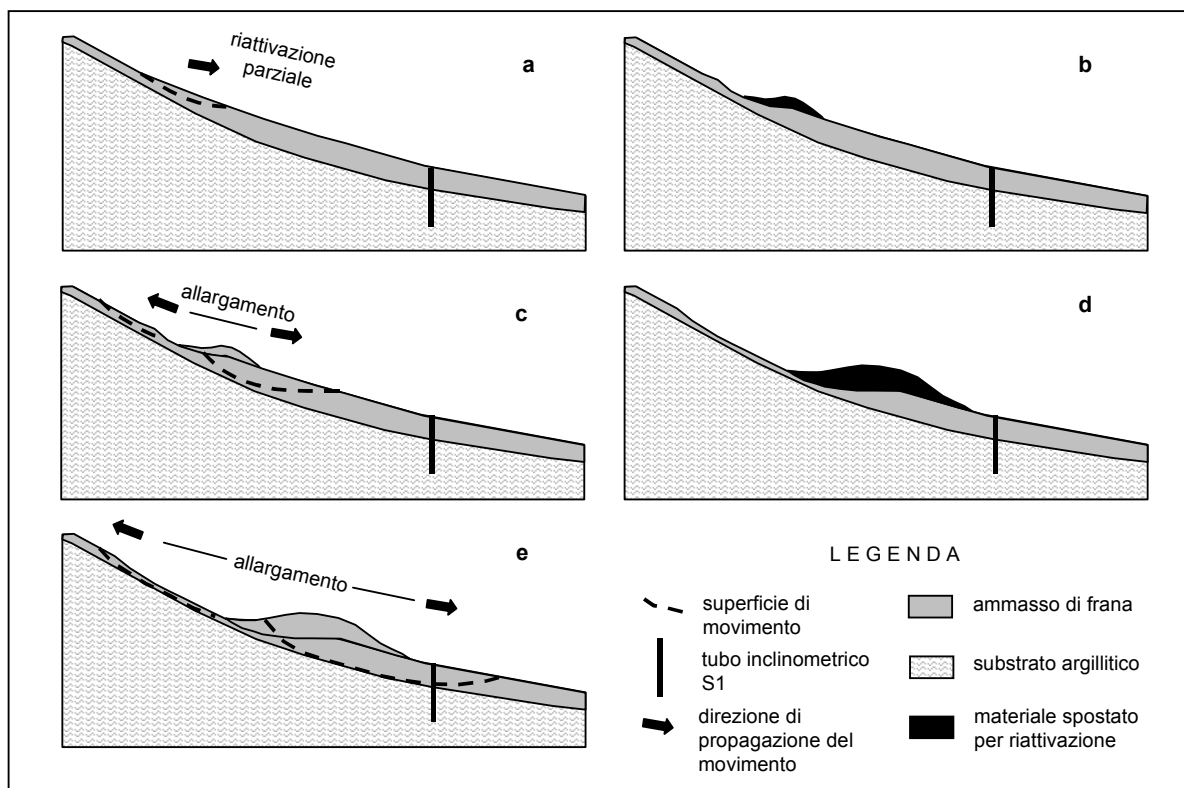
Fig. 4 - Meccanismo di riattivazione della frana di Ca’ di Malta. (a, b): Attivazione di piccole porzioni del corpo di frana principale. (c): Il materiale spostato sovraccarica la zona a valle e la nicchia destabilizza la porzione a monte dell’area riattivata. (d, e): Per fasi di attività successive la riattivazione si propaga spazialmente
 Fig. 4 – Reactivation mechanism of the Ca’ di Malta landslide. (a, b): Activation of small portions of the main landslide body. (c): Overload of the displaced material on the downhill area. (d, e): Spatial propagation of the reactivation

Il cinematismo tipico di innesco, propagazione e coalescenza dei movimenti è stato identificato in una sequenza di movimenti che, come riportato in figura 4 e illustrato in Mora *et al.* (2003), vengono descritti brevemente nel seguito. La frana è di tipo complesso e riattivato (Cruden & Varnes, 1996), consta di un iniziale scivolamento roto-traslativo e di una successiva colata che si estende sino al fondovalle. Il meccanismo di innesco è stato identificato come un'attivazione di piccole porzioni del corpo di frana principale (Fig. 4a, b). Il materiale spostato sovraccarica la zona a valle aumentando gli sforzi di taglio lungo superfici di debolezza già presenti, mentre la

nicchia di neoformazione diminuisce il contributo delle resistenze sulla porzione a monte dell'area riattivata (Fig. 4c). Per fasi di attività successive la riattivazione si propaga spazialmente sia longitudinalmente (Fig. 4d, e) sia lateralmente.

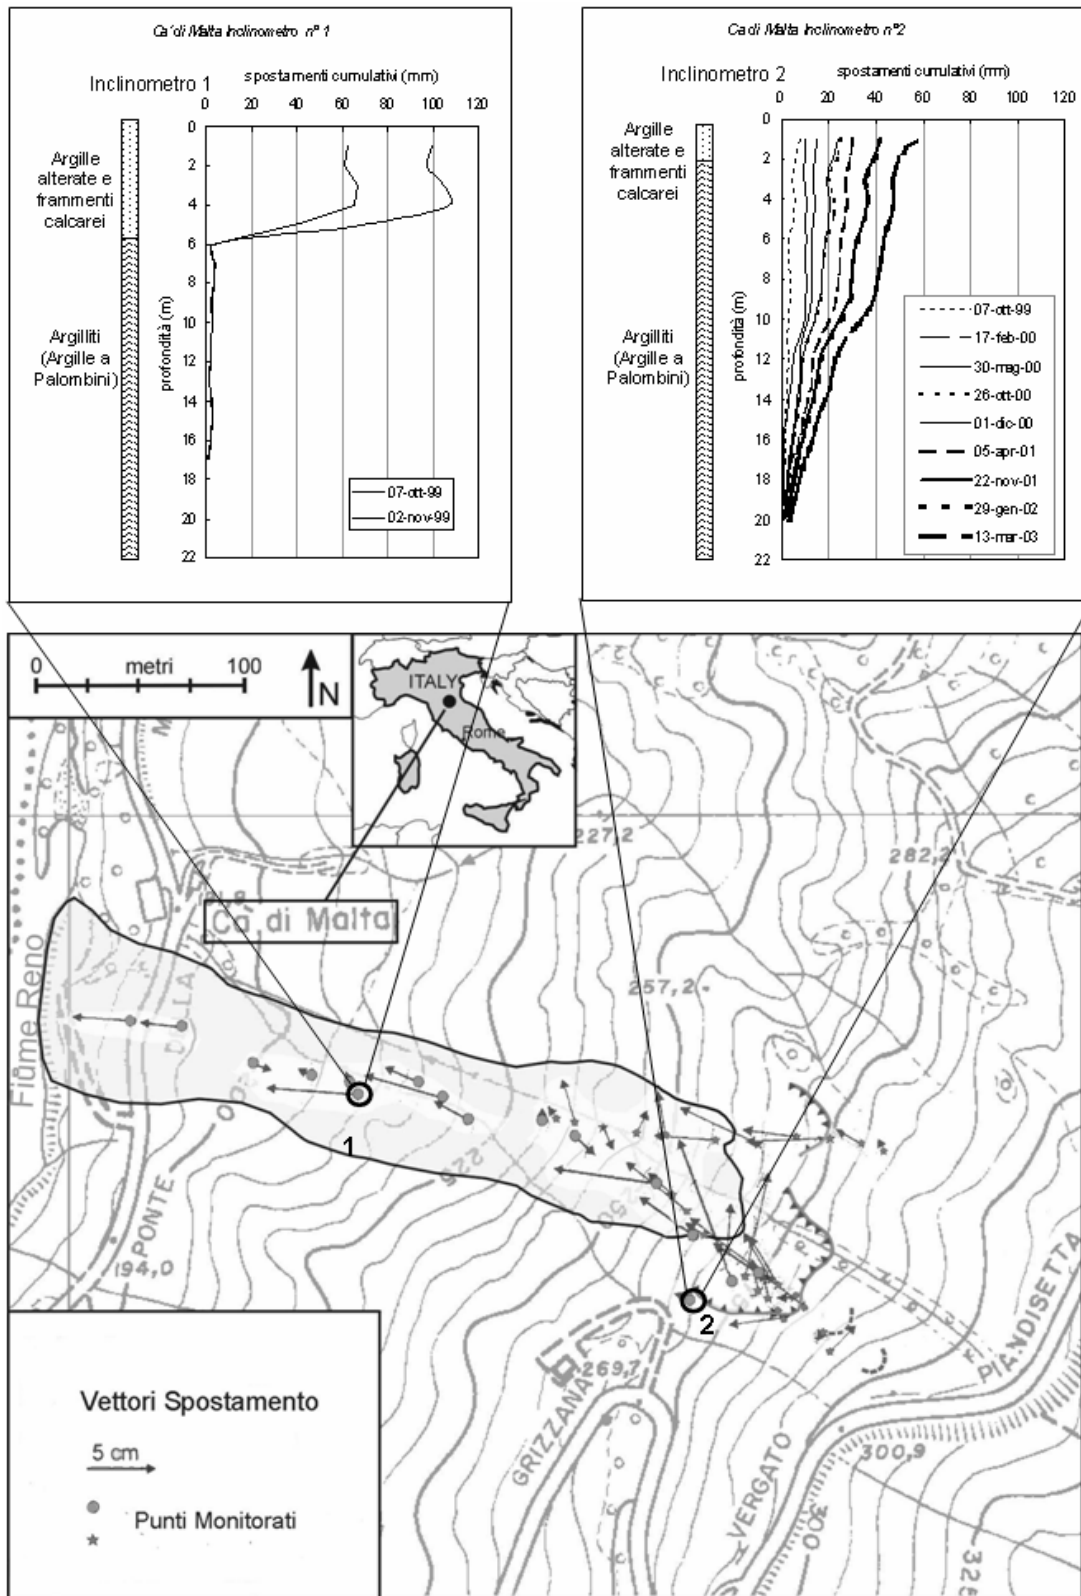
Fig. 6 – Misura degli spostamenti superficiali e profondi della frana di Ca' di Malta. I vettori spostamento indicano il movimento registrato durante il primo periodo di monitoraggio GPS (ott. 2000-feb. 2001)

Nel corpo principale della frana l'inclinometro 1 ha segnalato un piano di rottura plastica alla profondità di 5,5 m (la ridotta profondità è conseguente anche all'opera di asportazione di materiale effettuata durante i lavori del

1997), vale a dire in corrispondenza della superficie di debolezza originaria della frana. Gli inclinometri posti al di fuori dell'area di frana (es. inclinometro 2 in Fig. 6), tuttavia, non sono rimasti completamente stabili, ma hanno evidenziato un comportamento viscoso dei livelli più superficiali, con una deformazione che si riduce progressivamente dalla superficie in profondità. Tale movimento differenziale è stato comprovato anche dai rilievi GPS (Fig. 6, vettori spostamento) che hanno segnalato velocità di spostamento elevate sul corpo di frana e velocità molto basse (ma non nulle) esternamente all'area franosa.

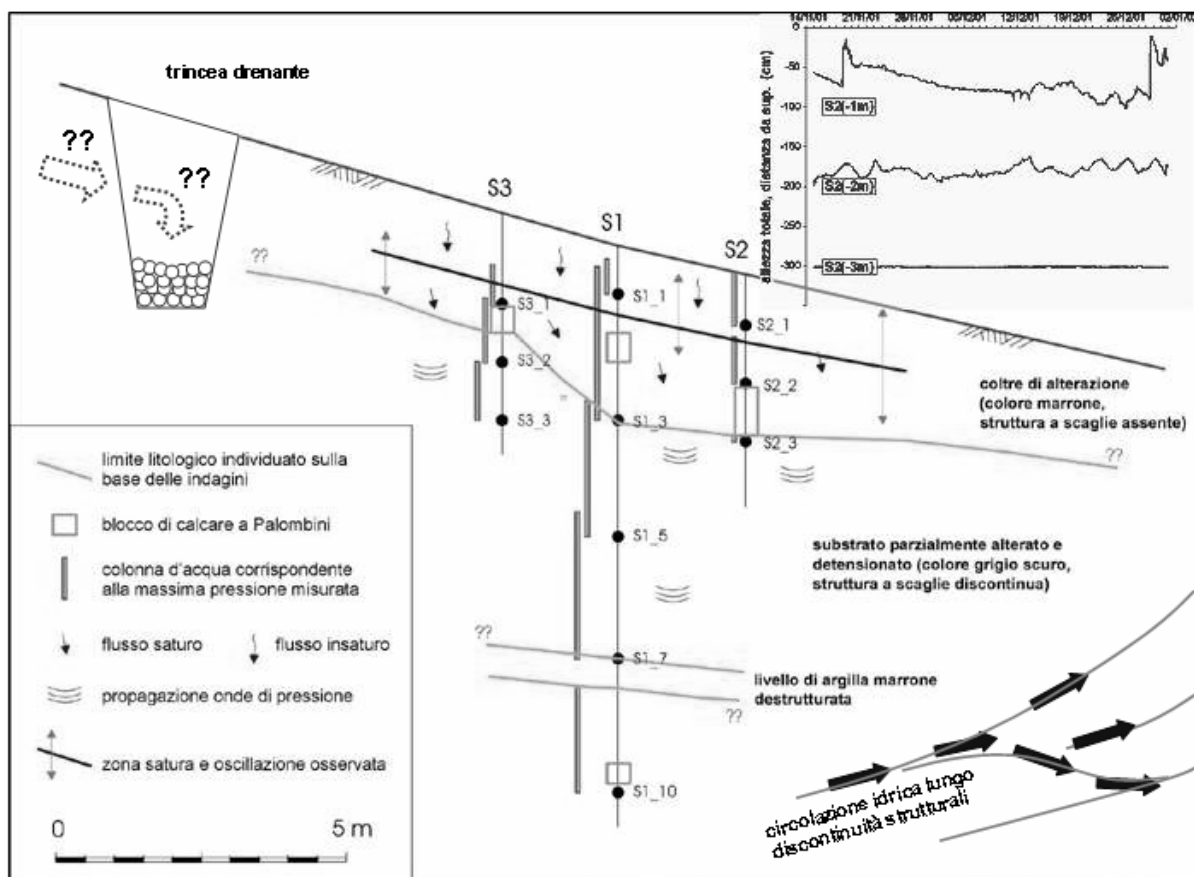
Fig. 7 – Sezione schematica della zona di nicchia di frana e del sistema di monitoraggio piezometrico ivi installato (da Ghirotti *et al.*, 2004, modificata). Gli idrogrammi in alto a destra mostrano il rapporto tra sensori delle pressioni neutre posti a profondità crescenti lungo la colonna 2 (quella più a valle delle tre riportate) in uno stesso periodo idrologico. Lo schema di circolazione profonda in basso a destra è puramente indicativo, così come lo schema della trincea drenante, poiché per ragioni di scala non avrebbero potuto comparire

La strumentazione piezometrica in nicchia, schematizzata in sezione di figura 7 evidenzia l'esistenza di differenti livelli di circolazione idrica del sottosuolo:

- una circolazione superficiale nella coltre di alterazione, influenzata direttamente dalla piovosità in cui il movimento dell'acqua avviene con moto principalmente verticale e quasi mai parallelo al versante, come suggerirebbero, invece, alcuni modelli di verifica di stabilità dei versanti con pendio indefinito;
- una circolazione più profonda nel substrato argillitico a bassa permeabilità in cui il trasferimento di massa è rallentato rispetto alla piovosità, al contrario delle variazioni delle tensioni neutre che si propagano come onde di pressione;
- una circolazione in discontinuità strutturali, non rilevata con certezza dalla strumentazione, ma testimoniata dai numerosi affioramenti idrici costantemente alimentati anche in stagioni particolarmente secche (es. l'estate 2003).

Ad un modello idrogeologico così strutturato mal si adattano quelle tecniche di consolidamento che hanno il compito di intercettare le acque circolanti parallelamente al versante come: trincee drenanti, dreni suborizzontali ecc. I punti interrogativi riportati in figura 7 in corrispondenza

della trincea drenante sottolineano, infatti, lo scarso effetto ottenuto con la realizzazione di una fossa drenante che ci si aspettava potesse intercettare l'acqua proveniente dal versante a monte della nicchia.

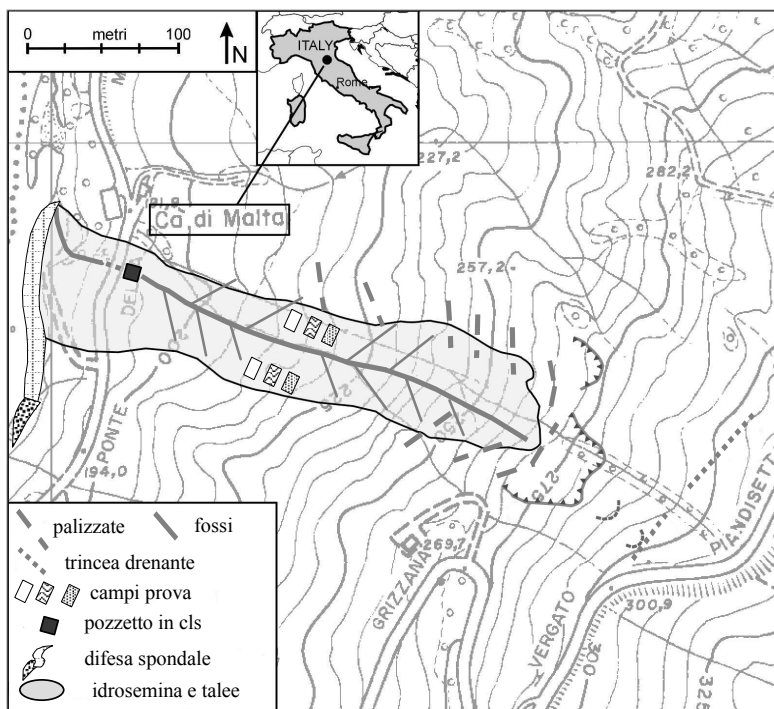
Fig. 8 – Localizzazione degli interventi sul corpo di frana

Gli interventi sul corpo di frana sono schematicamente rappresentati in figura 8, mentre nella foto di figura 9 sono indicate le opere eseguite sull'intero versante.

A tale scopo si è provveduto a regolarizzare il pendio, eliminando i dossi e gli avvallamenti causati dalle varie riattivazioni del movimento franoso, che provocavano in alcune aree la formazioni di ristagni di acqua.

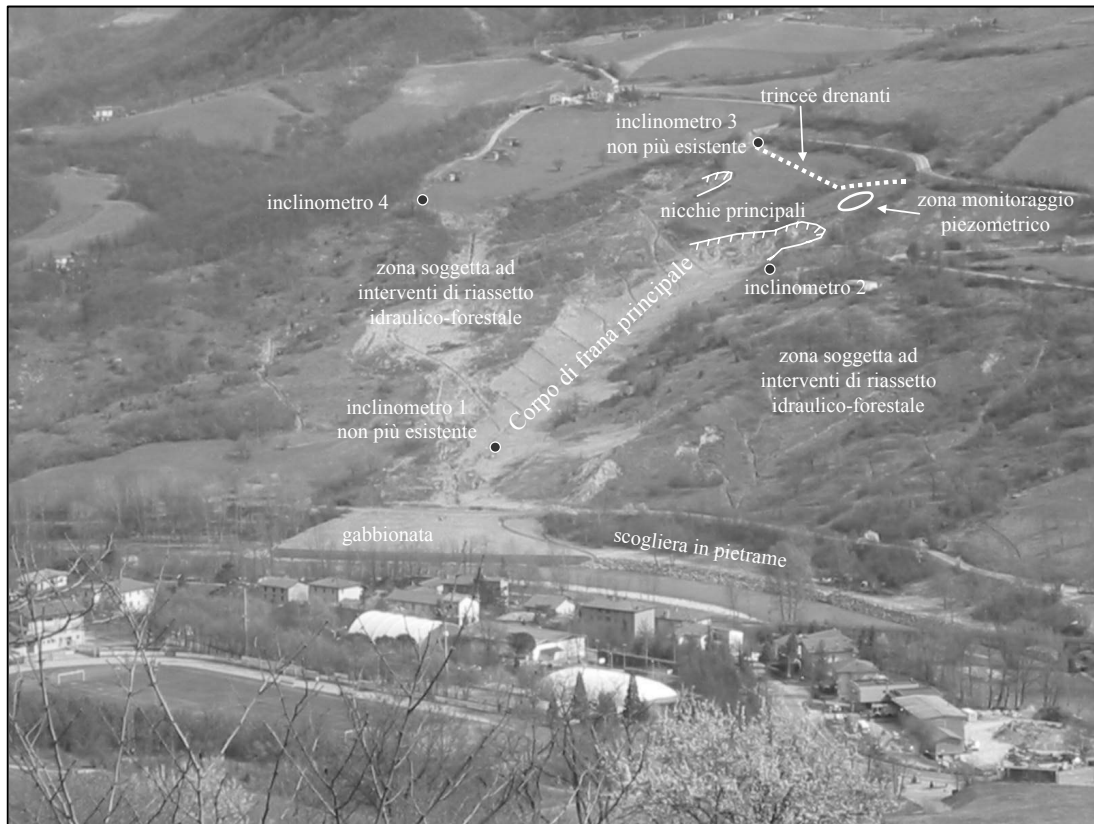
Fig. 9 – Localizzazione delle zone di intervento sull'intero versante
 Fig. 9 – Location of the intervention areas on the whole slope
