# Un caso di consolidamento di versante in frana in area a forte sensibilità ambientale: Montecauto delle Alpi (Comune di Lizzano in Belvedere, Provincia di Bologna)<sup>1</sup>

*A case of slope stabilisation in a high environmental sensitivity area: Montecauto delle Alpi (Lizzano in Belvedere, Bologna province, Italy)*

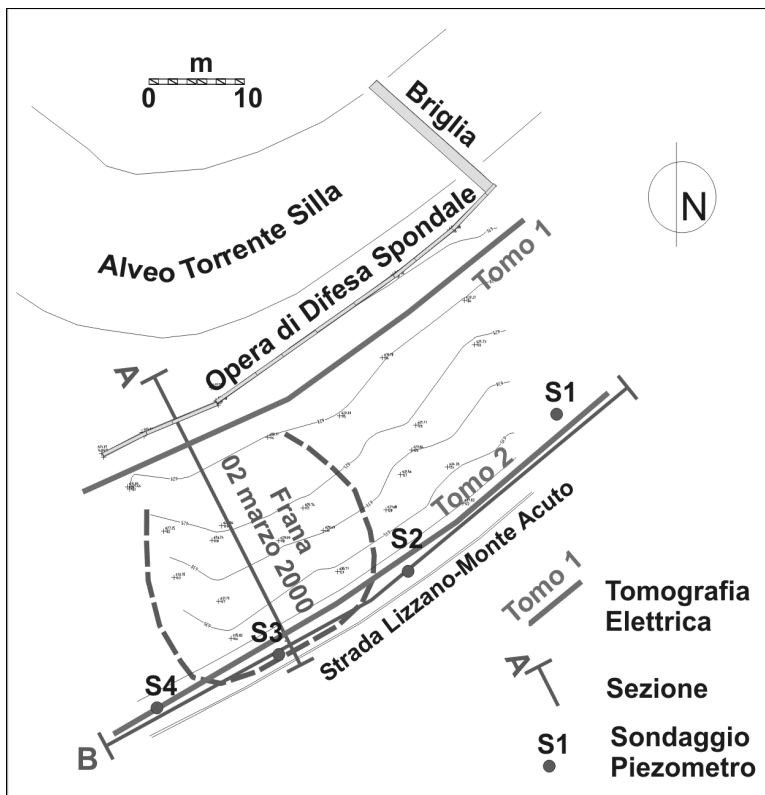
Fig. 3 – Planimetria schematica dell'area di studio con localizzazione delle indagini conoscitive e traccia perimetrale dell'area franata il 2 marzo 2000. Le sezioni A e B vengono riportate in figura 4

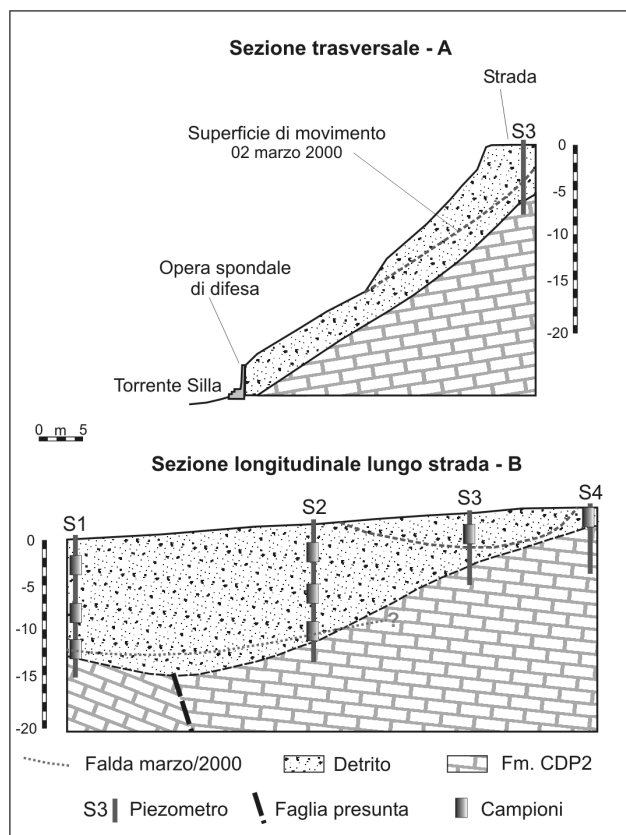
I sondaggi effettuati e l'indagine geofisica hanno permesso di ricostruire la continuità laterale dei vari litotipi sub-superficiali e di elaborare il modello geologico del sottosuolo (Fig. 4). Si è riscontrato un brusco contatto tra materiali sciolti di superficie e formazione rocciosa del substrato, con andamento concavo e asimmetrico che in corrispondenza del sondaggio 2 raggiunge la massima

profondità di 13,5 m. I profili geofisici hanno evidenziato velocità variabili tra 300 e 400 m/s per il detrito superficiale e 1500 m/s per il substrato roccioso.

Dai controlli effettuati nei piezometri, precedentemente e subito dopo il franamento del 2000, si è riscontrata la presenza di acqua di falda nei piezometri S1 e S2. Data l'elevata permeabilità dei materiali detritici è tuttavia plausibile che in condizioni di elevata piovosità i livelli misurati (localizzati poco al di sopra del contatto tra detrito e substrato roccioso) subiscano temporanei innalzamenti, soprattutto in corrispondenza dei piezometri S2 ed S3 dove lo spessore detritico è più ridotto.

Fig. 4 – Modello geologico del sottosuolo. In “a” la sezione trasversale, in “b” quella longitudinale, la cui traccia coincide con l'asse stradale

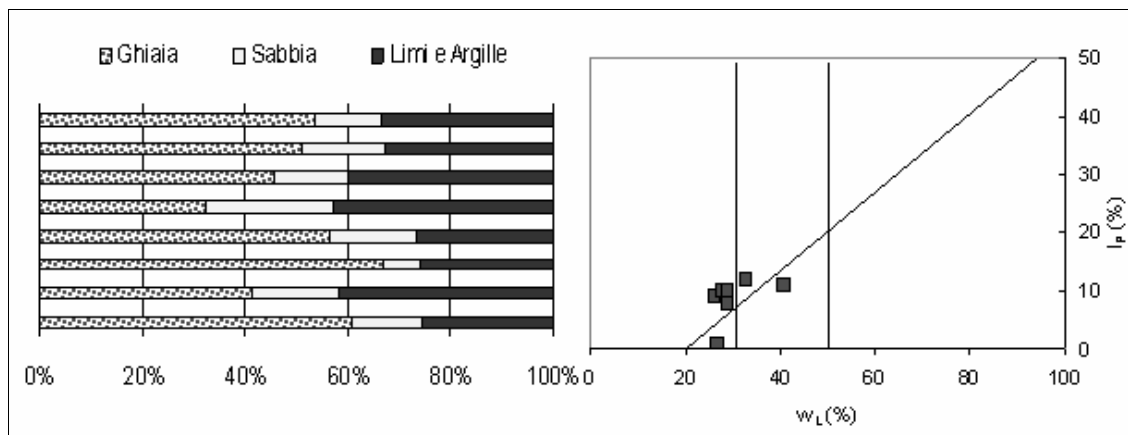
Le prove di laboratorio hanno evidenziato (Fig. 5) che il detrito superficiale è costituito da materiali inorganici a bassa e media plasticità. La percentuale di passante al setaccio 200 è bassa e le caratteristiche granulometriche mostrano una notevole eterogeneità del materiale anche a piccola scala.

Fig. 5 - Caratteristiche litologiche dei campioni prelevati nella coltre detritica: percentuali granulometriche e carta della plasticità  
 Fig. 5 – Lithological characteristics of samples collected from the debris cover: grain-size percentages and plasticity chart

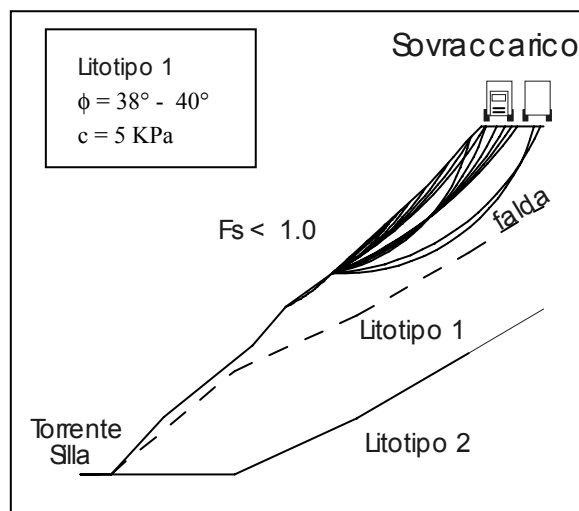
Le verifiche sullo stato precedente ai lavori hanno messo in luce una situazione di stabilità critica per la porzione superiore del versante; quella che, pur essendo solo marginalmente interessata dagli effetti delle variazioni del carico piezometrico (anche perché la falda non supera di molto i potenziali piani di scivolamento), risente maggiormente dei sovraccarichi stradali. Il fattore di sicurezza varia da 1 a 1,3 se i sovraccarichi non oltrepassano 100 kPa, mentre scende sotto l'unità per sovraccarichi superiori a 200 kPa (Fig. 6), avvalorando pertanto il progressivo deterioramento indotto dal passaggio di mezzi pesanti sul tratto stradale, che qui presentava una strettoia, indicato come fattore innescante del movimento franoso.

Dalle verifiche effettuate è stato possibile ricavare i valori di progetto per angolo di attrito e coesione pari rispettivamente a 40° e 5 kPa. Il substrato è stato preso in considerazione solamente per l'attrito al contatto formazionale ma, non essendo stato coinvolto nei movimenti, è stato assunto come altamente resistente.

Fig. 6 - Verifiche di stabilità in condizioni precedenti al franamento per sovraccarichi superiori a 200 kPa  
 Fig. 6 – Slope stability analyses prior to landsliding for a total overload exceeding 200 kPa

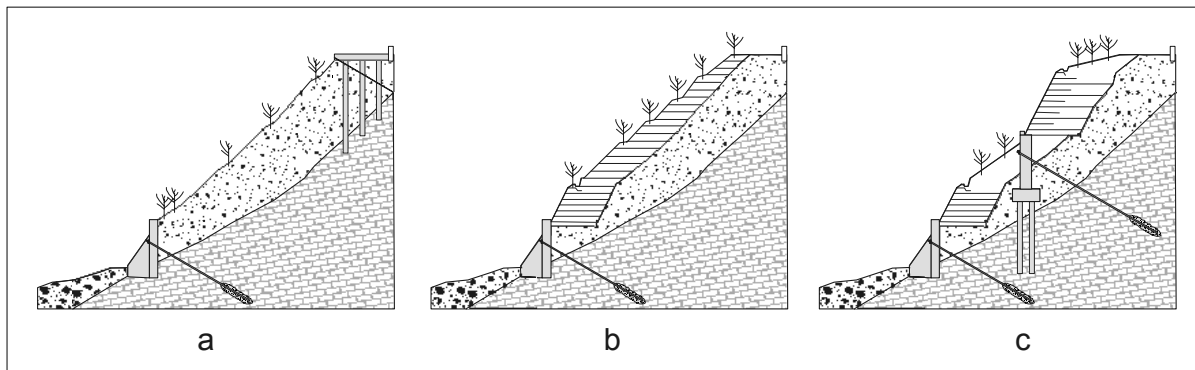
Fig. 7 – Ipotesi progettuali alternative considerate per la stabilizzazione del versante di Monteacuto: a) rinforzo al piede della struttura esistente e strada fondata su pali; b) rinforzo al piede della struttura esistente e stabilizzazione della pendice con terre rinforzate; c) rinforzo al piede della struttura esistente, opera strutturale intermedia e completamento con terre rinforzate di mascheramento

L'ipotesi "a" (strada supportata da palificata tirantata) oltre a non essere praticabile per ragioni tecniche quali l'eccessivo spessore del detrito (14,5 m tra i sondaggi S1 e S2) e le difficoltà a stabilizzarlo lungo tutto il pendio, presentava un costo proibitivo.

La soluzione "b" (terre rinforzate dalla base del versante sino alla strada), per quanto di buona qualità potesse essere il materiale inserito negli elementi di terra rinforzata, non offriva sufficienti garanzie di stabilità a lungo termine per problemi di equilibrio interno delle stesse terre rinforzate.

Si è pertanto adottata la soluzione "c". Consolidamento strutturale con mascheratura realizzata con opere di ingegneria naturalistica. In questo modo, la stabilità del pendio viene garantita dalla potenza delle opere di contenimento in c.a. e la sostenibilità ambientale viene offerta dal rinverdimento.

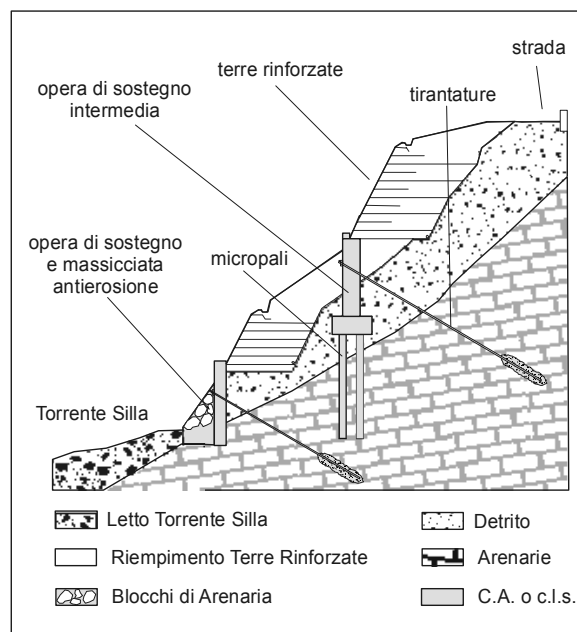
Fig. 8 - Schema progettuale adottato, in dettaglio. Tirantature in acciaio da 26 mm in rinforzo all'opera sostegno al piede e da 32 mm per l'opera a mezza costa. 88 micropali di fondazione per l'opera di sostegno a mezza costa con lunghezza media 16 m (almeno 3 m infissi nel substrato roccioso). Terre rinforzate tipo Terramesh® (moduli 3,0 \* 3,0 \* 0,73 m rispettivamente di larghezza, profondità e altezza, con inclinazione del fronte di 70°)

Per rinforzare la base del versante si è resa necessaria la ristrutturazione del muro in c.a. già esistente con tirantature, completate con una trave di contenimento. All'esterno del muro è stata appoggiata una massicciata di tamponamento con funzione antierosiva, dimensionata valutando un livello massimo di piena del T. Silla per un tempo di ritorno di 100 anni. Al di sopra si è proceduto alla ricostruzione del versante mediante la posa in opera di terre rinforzate. Al fine di distribuire su due elementi strutturali rigidi il carico imposto dal materiale di riporto, si è resa necessaria la realizzazione, a mezza costa, di un'opera di sostegno in c.a., fondata su micropali (88 elementi) del diametro di 220 mm e di lunghezza media di circa 16 m (infilsi per gli ultimi 3 m nello strato roccioso). Tale opera è stata rinforzata con tiranti. In figura 8 è riportato lo schema degli interventi. Con il duplice scopo di minimizzare l'azione erosiva delle piogge e di migliorare l'inserimento paesaggistico, si è

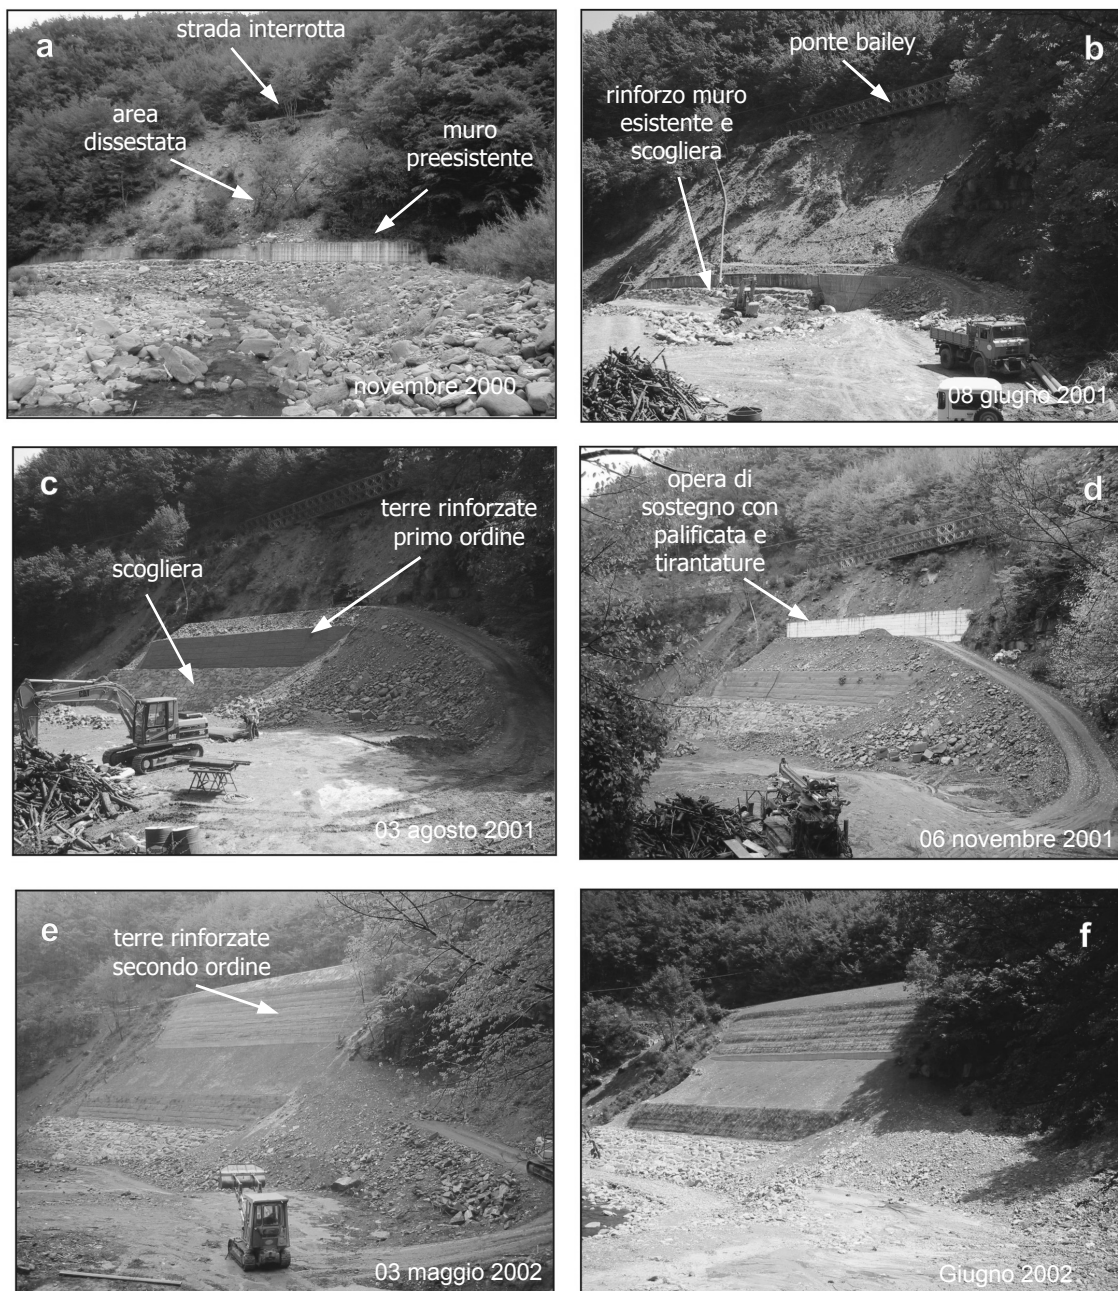
Fig. 9 - Fasi salienti della realizzazione dell'intervento di consolidamento  
 Fig. 9 – Main phases of the implementation of consolidation works

Nella figura 9 vengono illustrate alcune delle fasi salienti di realizzazione dell'intervento. Sono state evidenziati nelle immagini alcuni riferimenti allo schema di progetto precedentemente illustrato (Fig. 8). Si sottolinea la risposta quasi immediata del versante alle azioni di rinaturalizzazione.

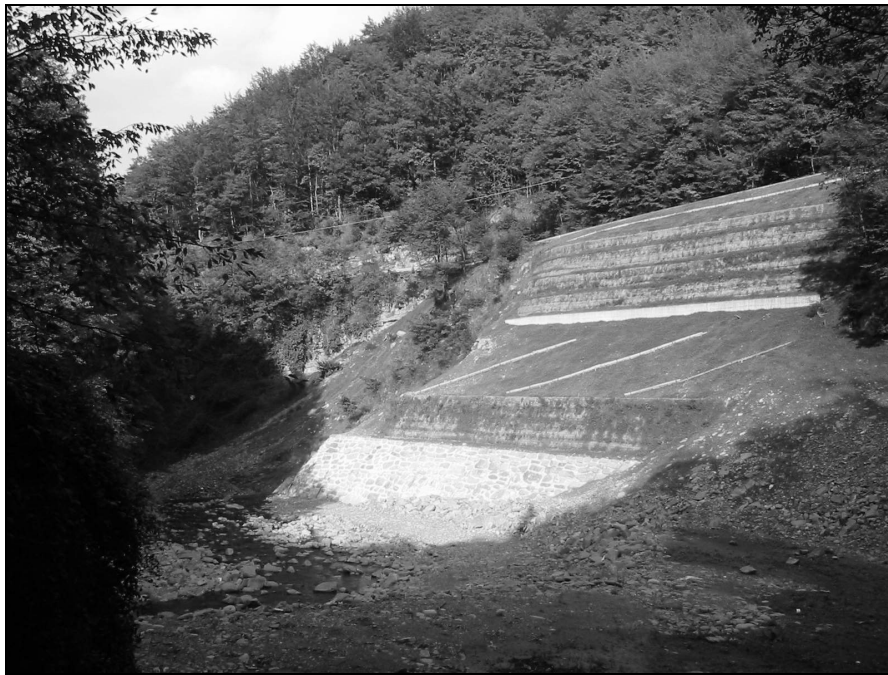
A distanza di più di due anni dal completamento dell'intervento l'area di lavoro appare come rappresentato in figura 10: l'alveo fluviale ha assunto un aspetto più

naturale e la vegetazione arbustiva comincia a mascherare le geometrie regolari del versante.

Fig. 10 - Aspetto del versante oggetto di intervento al 17 settembre 2003. Le talee non hanno ancora completato l'azione di copertura delle terre rinforzate ma si nota, a distanza di un anno dal termine dei lavori, un'importante crescita vegetativa delle specie arbustive che avranno il compito di creare il mascheramento principale
