La frana di Taranta Peligna (Chieti) del 20 Aprile 2005: un altro caso di morte annunciata per frana

The 20th April 2005 landslide event in Taranta Peligna (Chieti): another predictable fatal landslide

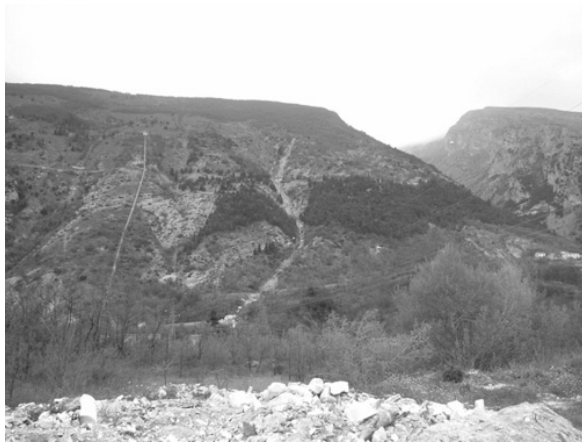
Fig. 1: Vista frontale della zona di distacco e del percorso della frana
Frontal view of the landslide detachment area and path

Il giorno 20 Aprile 2005, alle ore 06.55, un volume di roccia pari a circa 2000 m³ si è distaccato lungo le pendici orientali del Massiccio della Maiella (Fig. 1), ad una quota di circa 850 m s.l.m., ed è scivolato a valle ostruendo la ex SS 84 Frentana all'altezza del km 26, in conseguenza sia del coinvolgimento di parte della sede stradale e delle opere accessorie nel movimento verso valle sia dell'arresto di numerosi massi di volume pari ad alcuni m³ sulla sede stradale per un totale di circa 500 m³ (Fig. 2). Una porzione di tale volume, pari a circa 1000 m³, proseguendo nel proprio movimento verso valle, ha danneggiato la strada privata di accesso alla centrale idroelettrica dell'ENEL (via Acquevive). Infine, un masso di circa 400 m³ è giunto in prossimità del fondovalle del fiume Aventino (ad una quota di circa 500 m s.l.m.) arrestando la propria corsa nell'urto contro un'abitazione privata e provocando la morte di uno degli occupanti (Fig. 3).

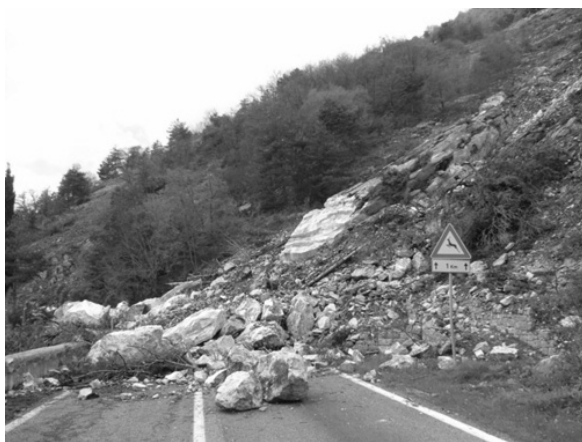
Fig. 2: Dettaglio del detrito che ha interrotto la sede stradale
Detail of the boulders that caused the road interruption

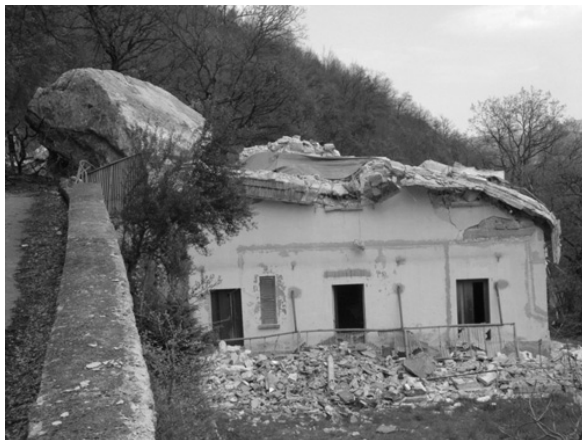
Fig. 3: Dettaglio del grande blocco (circa 400 m³) che ha raggiunto il fondovalle causando la distruzione di un'abitazione privata
Detail of the huge boulder (about 400 m³) that reached the valley bottom and impacted on a private house

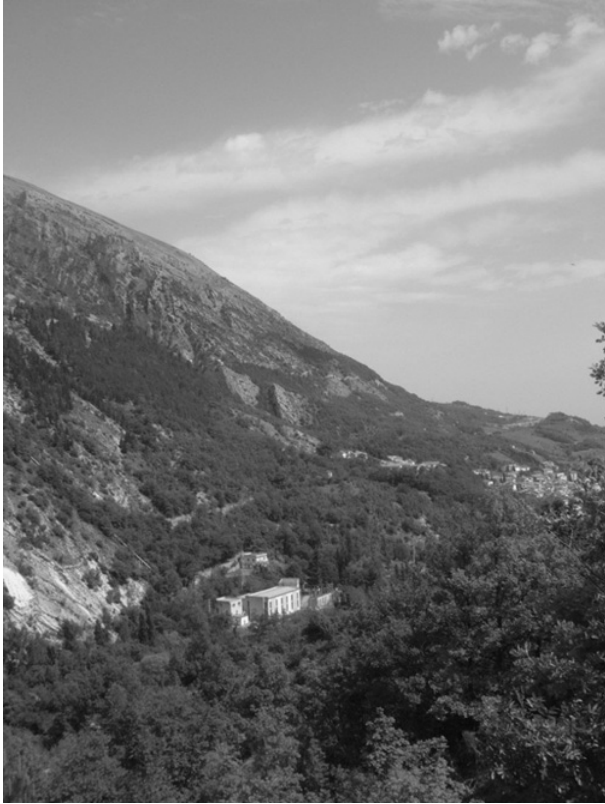
Fig. 6: Vista panoramica della parte bassa e del raccordo con il fondovalle del versante interessato dal fenomeno franoso (foto precedente all'evento)

Panoramic view of the valleybottom and of the lower sector of the slope (before the fatal event)

arenaceo) è caratterizzato da forme collinari blandamente ondulate (Fig.6).

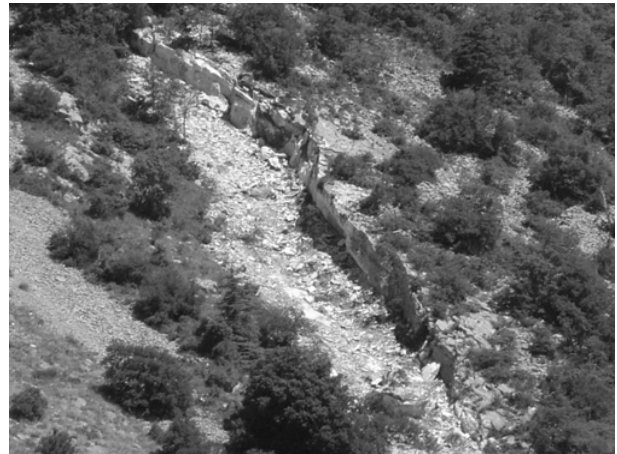
Fig. 7: Dettaglio della zona di distacco della frana
Detail of the landslide detachment area

Il movimento di frana ha coinvolto, come accennato in precedenza, circa 2000 m³ di calcari e calcari marnosi in affioramento sul versante orientale del Massiccio della Maiella. L'area di distacco (Fig.7) è ubicata ad una quota di circa 850 m s.l.m. dove le condizioni stratigrafiche e strutturali dell'ammasso roccioso, unitamente alle condizioni morfologiche del versante in termini di energia di rilievo, favoriscono condizioni di instabilità rispetto a movimenti tipo scorrimento traslativo. La giacitura degli

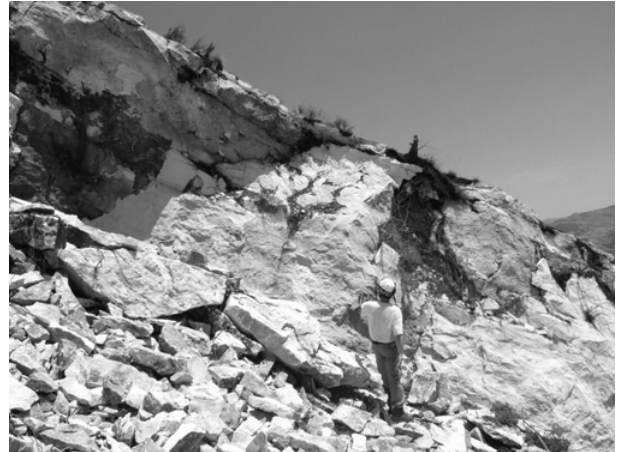
Fig. 9: In questa foto si nota la variazione nell'orientazione della scarpata di frana coincidente con un giunto $N20 - 80^\circ$ in corrispondenza di una ponte di roccia che ne interrompeva la continuità

Trend variation of the sharp scarp defining the crown area in correspondence to the presence of a pre-existing, large rock bridge

Sulla base di queste considerazioni e del non perfetto parallelismo tra la stratificazione ed il versante è possibile ipotizzare che il meccanismo di rottura sia rappresentato da un cuneo fortemente asimmetrico definito dalla combinazione del sistema ad alto angolo $N240 - 80^\circ$ ed il piano di strato ($N100 - 35^\circ$), la cui linea di intersezione risulta avere un'orientazione pari a $N154 - 25^\circ$ che rende compatibile un meccanismo tipo *wedge*. In questo quadro, il sistema orientato $N20 - 80^\circ$ può aver agito come svincolo rispetto agli sforzi di taglio agenti sul cuneo di roccia individuato dai due sistemi sopra menzionati. Le evidenze morfologiche, inoltre, mostrano come la porzione di ammasso coinvolta nel fenomeno franoso e delimitata a monte dalla discontinuità $N20 - 80^\circ$ fosse completamente svincolata sul lato W dove formava una scarpata (l'unione dei due segmenti a monte ed a valle della zona di distacco coincidenti con la discontinuità $N240 - 80^\circ$), mentre risultava vincolata sul fianco opposto, laddove si osservano allo stato attuale estesi ponti di roccia (Fig. 9).

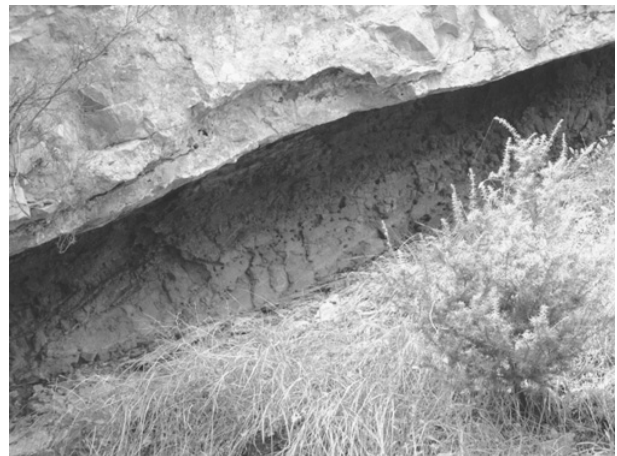
Fig. 10: Dettaglio del livello argilloso coincidente con la base della massa mobilizzata

Detail of the clayey layer at the base of the slid rock mass

riferimento ai valori di resistenza dei giunti, largamente inferiori a quelli della roccia intatta, ma che il lato del cuneo con maggiore estensione areale coincide con la stratificazione ed in particolare con uno dei livelli argillosi caratteristici della successione locale (Fig. 10), dotato di scadenti caratteristiche di resistenza al taglio.

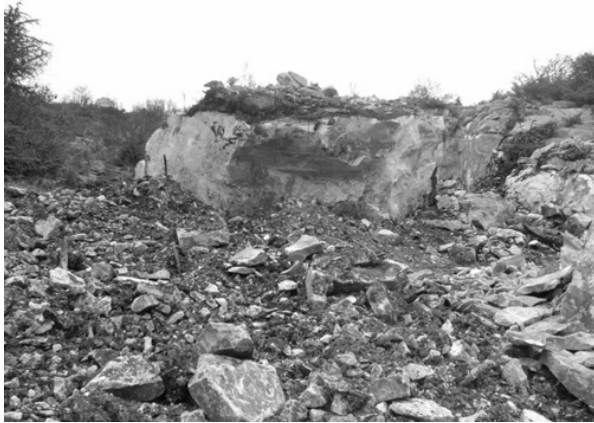
Fig. 11: Uno di grandi blocchi arrestatisi lungo il percorso della frana in posizione circa coincidente con la posizione sul versante prima del distacco, come è evidenziato anche dal sottile strato vegetale e dalla copertura detritica sulla parte superiore
One of the huge blocks on the landslide path in a position very similar to that on the slope before the detachment, as testified by the presence of a thin soil and debris cover on its upper part

Con riferimento alla fase post-rottura si ritiene che la massa in frana si sia mossa inizialmente secondo un cinematisma di scorrimento traslativo puro, così come testimoniato dalla presenza di blocchi distaccati dal versante ed arrestatisi in posizione del tutto confrontabile con quella iniziale (Fig. 11). Il piano stradale della ex SS 84, raggiunto dal corpo di frana dopo un dislivello di circa 150 m ed una distanza planimetrica di circa 750 m, ha costituito una

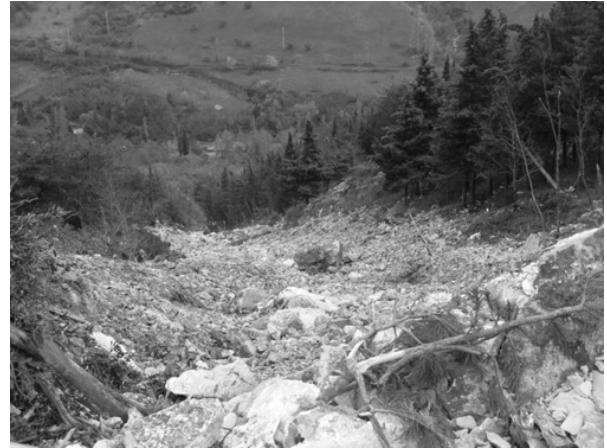
Fig. 12: Vista del tratto inferiore del percorso della frana
View of the lower part of the landslide path

rottura di pendio che ha causato l'arresto del movimento di una buona parte del detrito di frana dopo la perdita dell'energia cinetica per impatto sulla strada stessa. Solo i blocchi di dimensioni maggiori hanno superato il muretto di spalla verso valle della strada; a partire da questo punto, i blocchi hanno acquisito nuova energia cinetica ed hanno iniziato un movimento per rotolamento al di sopra di una coltre detritica, parzialmente rimobilizzata e coinvolta nel dissesto, fino al loro arresto in prossimità del fondovalle (Fig. 12).

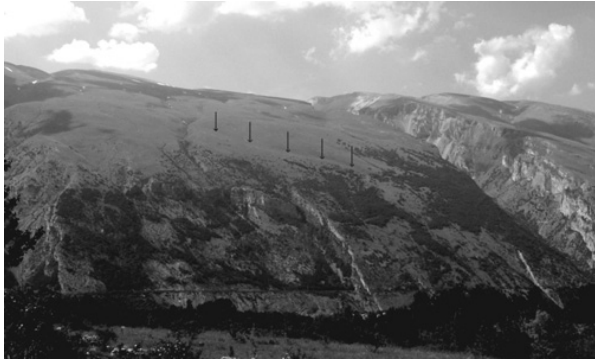
Fig. 14: Vista panoramica del settore della Maiella tra Lettopalena e Taranta Peligna: oltre all'area di distacco della rock avalanche di Lettopalena e della frana di Taranta Peligna, è visibile una grande trincea (evidenziata dalle frecce) imputabile ad un processo di deformazione gravitativa alla scala del versante

Panoramic view of the Maiella slope between Lettopalena and Taranta Peligna villages: a huge trench (evidenced by the arrows) connected with a gravitational deformation process at the slope scale is visible, beyond the Lettopalena rock avalanche and Taranta Peligna landslide detachment areas
