Studio della frana di San Francesco nell'area di Radicofani (Siena, Italia)

Study of the San Francesco landslide in Radicofani Area (Siena, Italy)

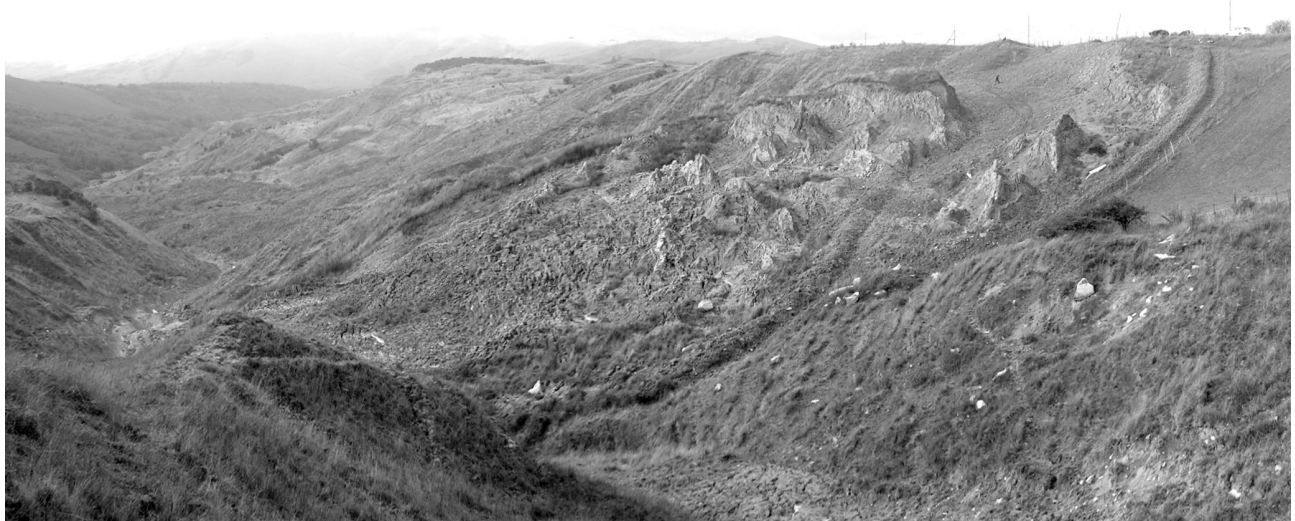
Fig. 3: Veduta frontale della frana di San Francesco.
Frontal view of San Francesco landslide.

Per quanto riguarda le componenti del movimento è possibile ipotizzare un fenomeno di scivolamento traslativo e non rotazionale utilizzando come marker di riferimento alcuni pali di un recinto di filo spinato presenti nella zona, tutt'ora verticali, anche se, a detta dei testimoni locali, traslati in maniera evidente rispetto alla posizione originale.

Dalle interviste agli abitanti del luogo accorsi subito dopo il movimento iniziale e dalle immagini riprese nel 2004 (fig. 3), è possibile ipotizzare un primo movimento dell'intero fenomeno di tipo traslativo (Cruden & Varnes, 1996) legato ad un periodo di precipitazioni intense dell'inverno 2003.
