Consolidamento di versanti instabili mediante opere di contenimento strutturale e tecniche di drenaggio profondo: gli esempi di Acquabona, Cervarezza, Magliatica e Ca' Lita (Appennino reggiano)

Consolidation of unstable slopes by means of structural containment works and deep drainage techniques: the examples of Acquabona, Cervarezza, Magliatica and Ca' Lita (Northern Apennines, Italy)

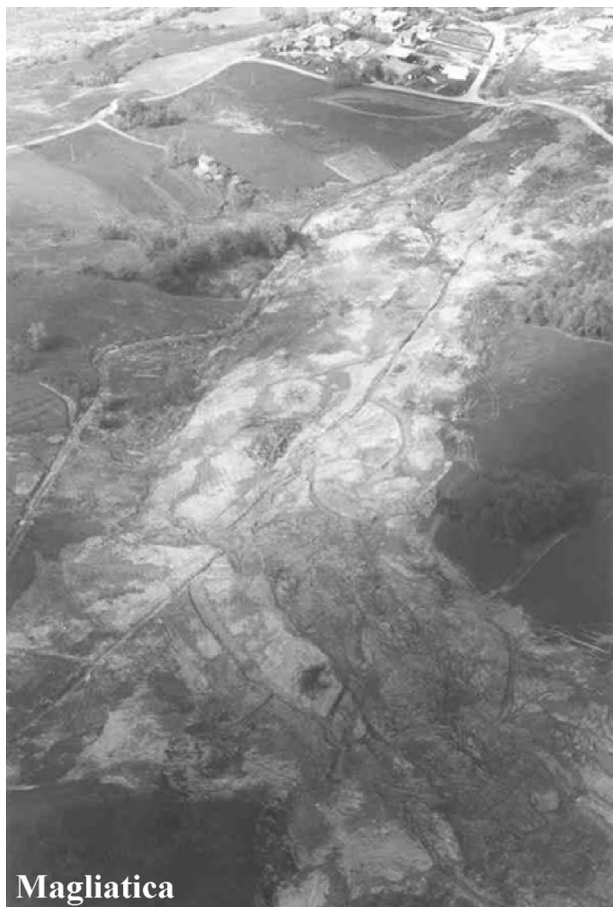
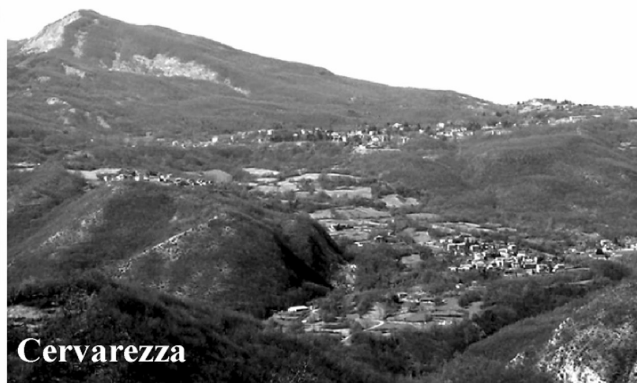
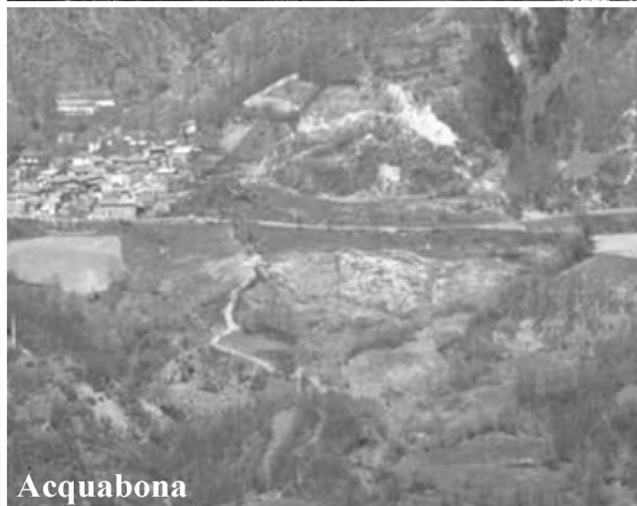
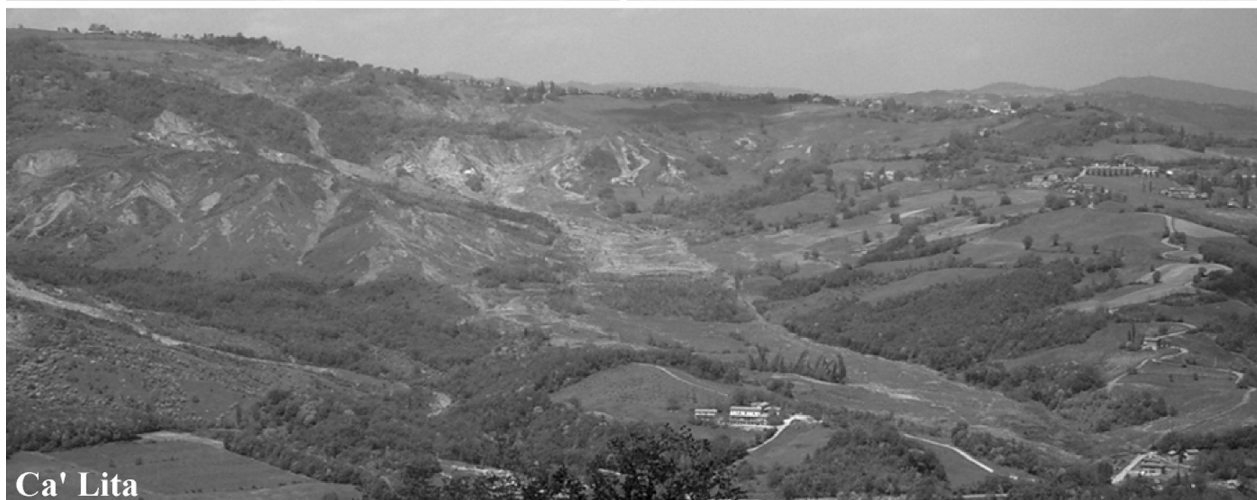
Fig. 3 – Fotografie panoramiche delle frane studiate
Fig. 3 – Panoramic pictures of the studied landslides

Per quanto riguarda la morfologia, i corpi di frana presentano (Fig. 3):

- un marcato coronamento sovrastante ampie zone di

alimentazione, dove le pendenze sono quasi ovunque $>20^\circ$ e si hanno fenomeni di scivolamento roto-traslativo in roccia;

- un canale mediano relativamente più stretto e corrispondente alla zona di sviluppo degli scivolamenti colate di terra;
- un'ampia zona di accumulo basale, costituente un piede che assume pendenze modeste, talora $<10^\circ$.

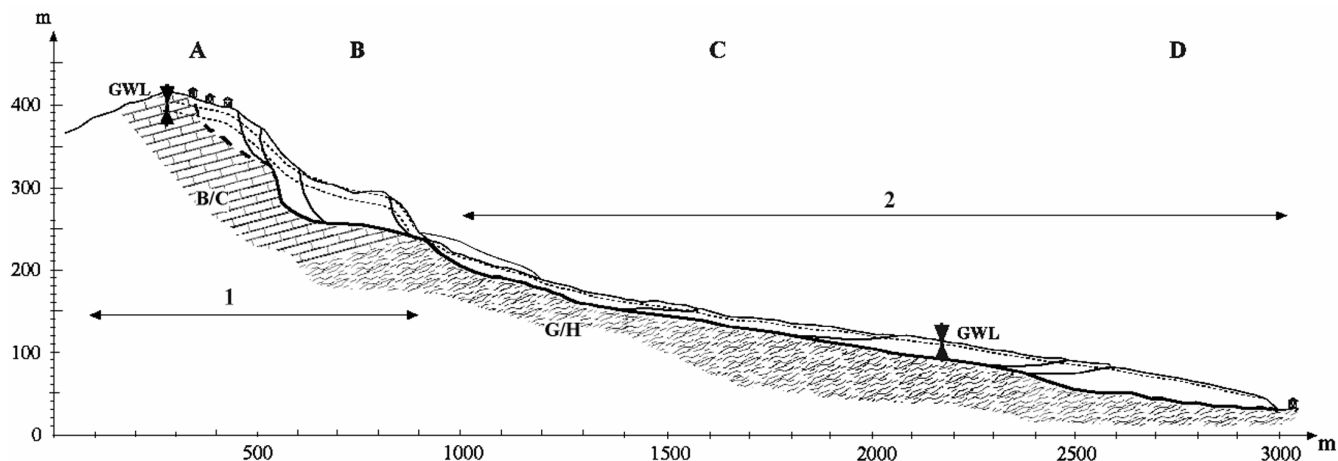
Fig. 4 – Schema delle modalità di riattivazione: A) coronamento; B) testata; C) canale di trasporto; D) piede; 1) meccanismi di riattivazione principalmente idrogeologici, con fluttuazioni della falda ampie e rapide; 2) meccanismi di riattivazione prevalentemente idro-meccanici, con fluttuazioni della falda minime e processi di sovraccarico non drenato

Fig. 4 – Sketch of reactivation mechanisms: A) crown; B) head; C) main body; D) tip; 1) hydrogeological reactivation mechanisms, linked to large and fast fluctuations of water table; 2) hydro-mechanical reactivation mechanisms, linked to minimal fluctuations of water table and undrained loading

Le caratteristiche morfometriche delle frane e le loro riattivazioni storiche conosciute sono riportate in Tab. 1. Le ultime riattivazioni si sono manifestate secondo un modello ricorrente nelle grandi frane caratterizzate da movimenti di scivolamento e di colata. I primi processi deformativi si innescano nei settori di monte, in corrispondenza delle nicchie di distacco principali, con formazione di scivolamenti di rocce deboli e/o terra e detrito, che poi evolvono in fenomeni di scivolamento-colata, i cui accumuli si vanno a sovrapporre sui settori di frana situati più a valle. Tale sovraccarico può destabilizzare l'intero corpo principale della frana che, in occasione delle riattivazioni parossistiche, si trova presumibilmente in condizioni di consistenza prossime allo stato liquido per l'elevato grado di saturazione. Ad esempio, nel caso della riattivazione della frana di Ca' Lita, avvenuta nel 2004, questo processo ha portato ad un complessivo avanzamento del piede di circa 400 m (Borgatti *et al.*, 2005). Dati di monitoraggio raccolti tra il 2002 ed il 2004 nella frana di Ca' Lita ed in altri siti qui non descritti (Corsini *et al.*, 2006; Ronchetti *et al.*, 2007) permettono di ipotizzare che, mentre i meccanismi di riattivazione nella zona di coronamento sono principalmente di tipo idrogeologico, legati a fluttuazioni della falda ampie e rapide, nella parte di canale e di piede delle frane i meccanismi di riattivazione sono prevalentemente idro-meccanici, con fluttuazioni della falda limitate e rilevanti processi di sovraccarico non drenato (Hutchinson & Bhandari, 1971) (Fig. 4).

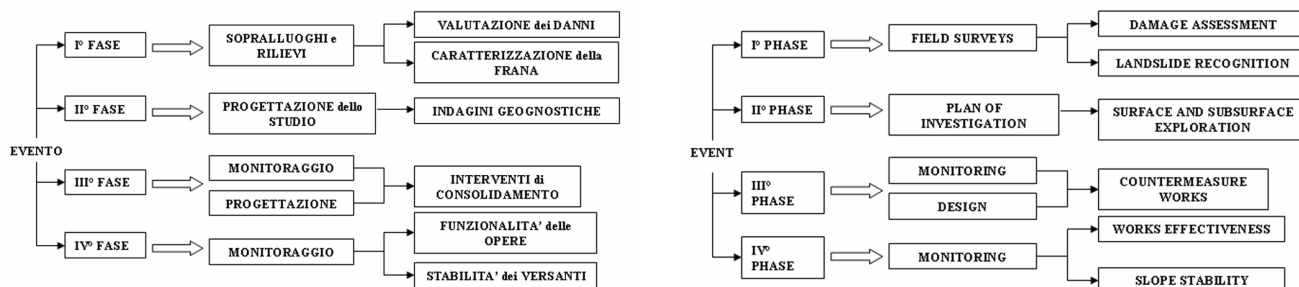
Fig. 5 – Schema di flusso delle attività condotte dal STB RE per la realizzazione di opere

Fig. 5 – Flow scheme of the implementation stages of technical works

Per la realizzazione di opere di consolidamento il STB di RE ha negli anni sviluppato un protocollo di lavoro che prevede quattro fasi principali (Fig. 5):

- sopralluoghi e rilievi di campagna preliminari;
- indagini geognostiche propedeutiche alla progettazione;
- monitoraggio geotecnico e progettazione degli interventi;
- monitoraggio successivo alla realizzazione delle opere di consolidamento.

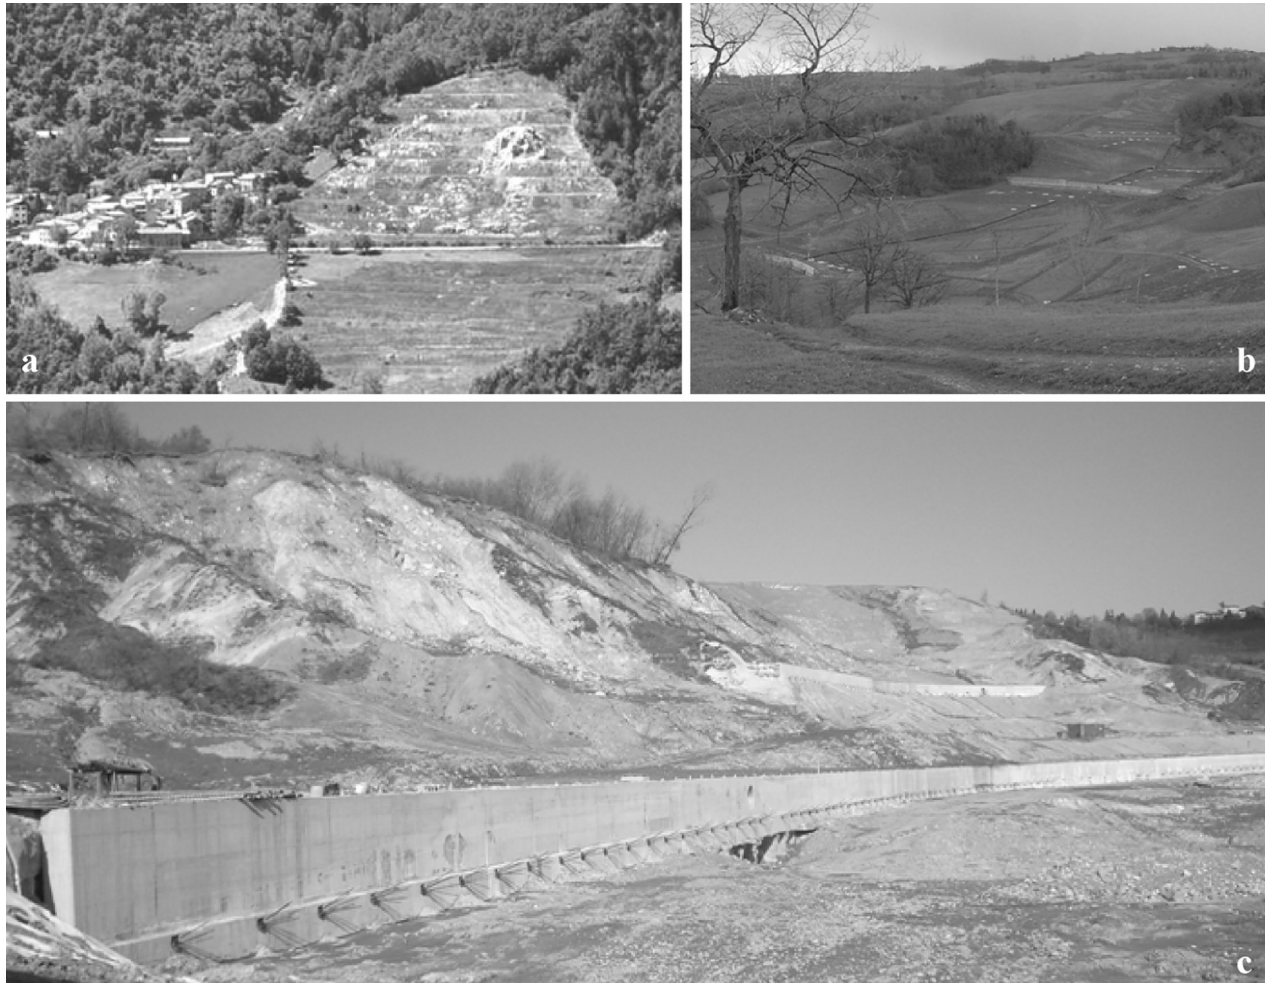
Fig. 8 – Frane consolidate: a) frana di Acquabona dopo la riprofilatura del versante e la quasi completa rivegetazione delle scarpate; b) frana di Magliatica. Si osservano le paratie e gli schemi di pozzi drenanti nella parte alta della frana; c) frana di Ca' Lita. Paratie nella scarpata secondaria

Fig. 8 – Stabilised landslides: a) Acquabona landslide after slope reshaping and growth of vegetation on scarps; b) Magliatica landslide. Retaining walls and drainage wells are visible in the upper part of the landslide; c) Ca' Lita landslide. Retaining walls on a secondary scarp
