Tecniche di intervento per il consolidamento delle aree calanchive: applicazione del metodo dei “canali filtranti” per la sistemazione del Vallone Toschi e del dissesto di Cassinago (Appennino reggiano)

Intervention techniques for the consolidation of badland areas: the examples of Vallone Toschi and Cassinago (northern Apennines, Italy)

ABSTRACT: Some techniques utilised by the “Servizio Tecnico Bacini Enza, Panaro and Secchia” (previously known as Technical Service for Soil Conservation of Reggio Emilia Province) for consolidating badland areas in the Reggio Emilia Apennines are described. These areas correspond to vast outcrops of clayey-marly formations belonging to the Epi-Ligurian Sequence and the Ligurian Units. Various types of structural interventions for badland consolidation are described and water channelisation systems are also discussed, comparing different kinds of remedial measures. In addition, an innovative solution for running water management in unfavourable geomorphological contexts – such as badland areas – is presented. This solution, based on the technique defined as “filtering channels”, has already been experimented by this Technical Service in various a

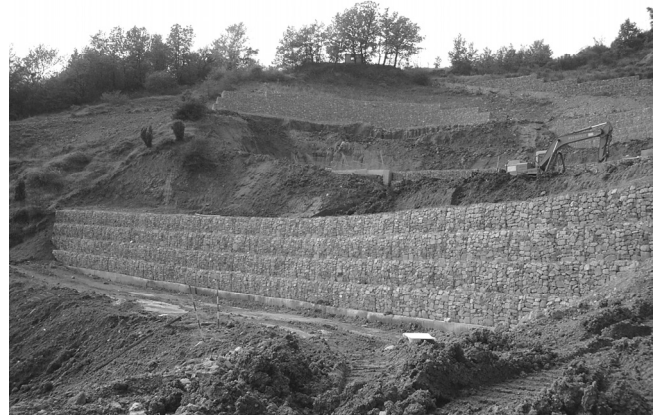
Fig. 1 – Gabbionata a quattro ordini in corso di realizzazione nel 2002 sul calanco in località Giorgella, in Comune di Baiso (Reggio Emilia) (Foto S. Patrizi)

Fig. 1 – Construction of a four-order gabion on the badland of Giorgella, Municipality of Baiso (2002) (Photo S. Patrizi)

Il controllo sui vari interventi, effettuato nel corso degli anni, ha permesso di constatare che le gabbionate sono le opere che risultano più efficaci e vantaggiose rispetto a tutte le altre tipologie di briglie sopra elencate. Esse sono, infatti, molto resistenti nel tempo, poco impattanti, consentono una buona regimazione e governo delle acque di deflusso, richiedono minor superficie d'imposta e minori scavi di sbancamento a parità di altezza rispetto alle altre tipologie di briglie, hanno ottime caratteristiche di elasticità, sono di facile e rapida esecuzione e non richiedono, praticamente, manutenzione nel tempo (Fig. 1).

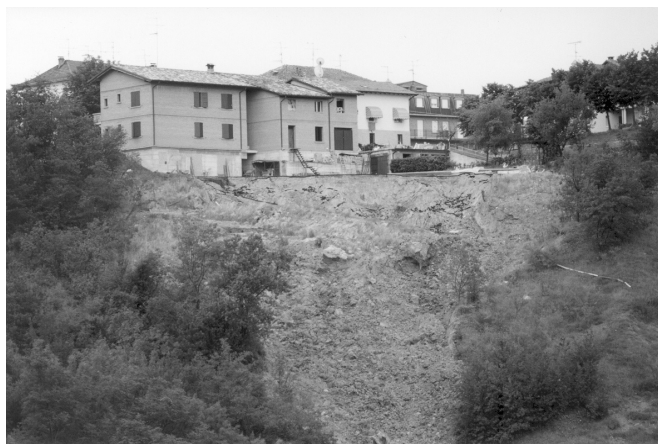
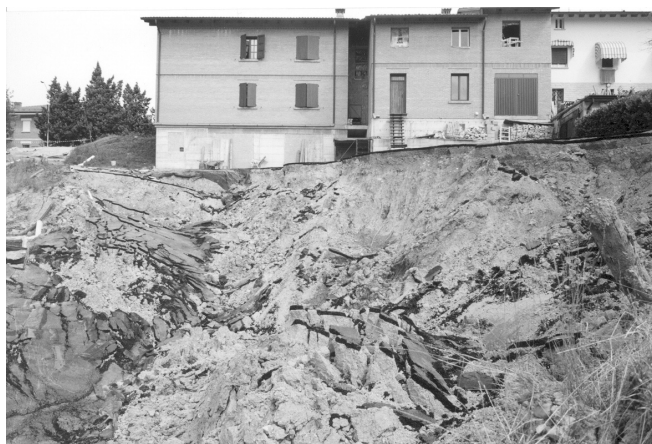
Fig. 8 – Panoramica e particolare di alcuni crolli causati dalla regressione della testata della vallecchia calanchiva n° 1 (cf. Fig. 9) alla periferia nord del capoluogo di Baiso

Fig. 8 – General view and detail of some failures caused by retrogression of badland area no. 1 at the southern outskirts of Baiso village

Il Vallone Toschi si sviluppa in un'area caratterizzata da affioramenti di breccie poligeniche a matrice argillosa nerastra sovraconsolidata. Il sistema calanchivo in esame è arrivato ad interferire, nel corso della sua evoluzione, con la periferia nord dell'abitato capoluogo, provocando, in periodi diversi, il crollo di edifici e minacciando la stabilità di altre abitazioni ed infrastrutture pubbliche e private (Fig. 8).

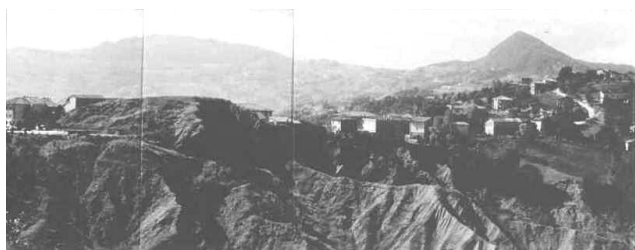
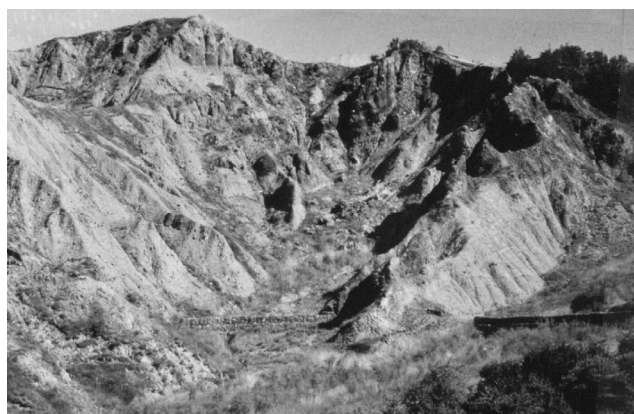
Fig. 10 – Vallone Toschi visto da Ovest. a) Panoramica superiore delle vallecole calanchive; b) Particolare della vallecola calanchiva n° 4
Fig. 10 – “Vallone Toschi” seen from W: a) upper view of badland areas; b) detail of badland area no. 4

Il Vallone Toschi è costituito da sei vallecole calanchive principali orientate prevalentemente sud-est/nord-ovest (Figg. 9 e 10) che costituiscono la testata di una valle più ampia, avente lunghezza di circa 1 km, che confluisce direttamente in sinistra idraulica del T. Tresinaro.

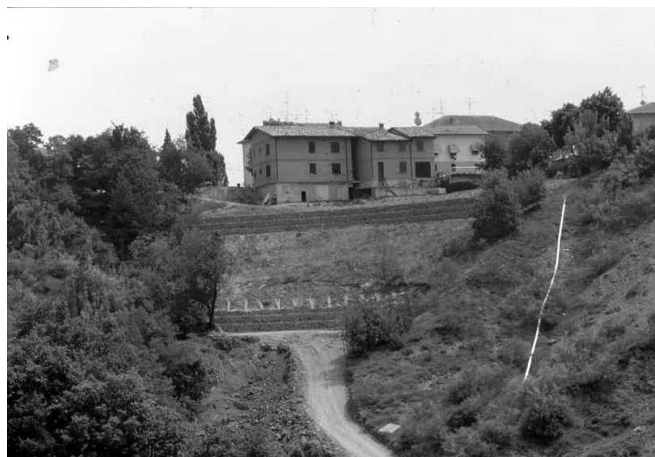
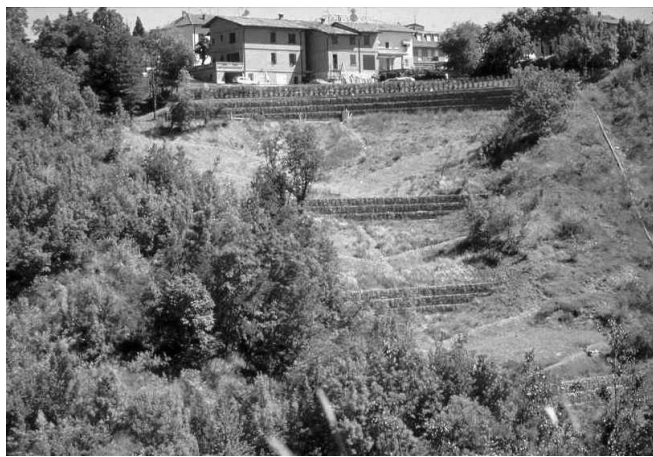
Fig. 12 – Sistemazione vallecola n° 1: a) Fase intermedia dei lavori (anno 1997); b) Situazione dopo tre anni dalla fine lavori (anno 2001)
Fig. 12 – Remedial measures in area no. 1: a) intermediate phase of works (1997); b) situation after three years from completion of works (2001)

Nella vallecola n. 1 i lavori di sistemazione sono terminati da tempo, già prima della fine degli anni ‘90 (Fig. 11). Il consolidamento strutturale della vallecola, iniziato nel 1997, è stato ultimato nel corso dell’anno 1998; in relazione al profilo naturale e all’inclinazione del nuovo profilo di progetto, pari a circa 10° - 12° , è risultata necessaria l’esecuzione di quattro file di gabbionate (Figg. 12); quella superiore, costituita da tre ordini di gabbioni e

conformata ad arco, è stata fondata, a causa dell'eccessiva profondità del substrato inalterato (oltre 7 m), su una berlinese costituita da doppia fila di pali in cemento armato

(\varnothing 1000 mm), lunghi al massimo 15 m, disposti a quinconce e collegati in testa ad una trave e tirantati.

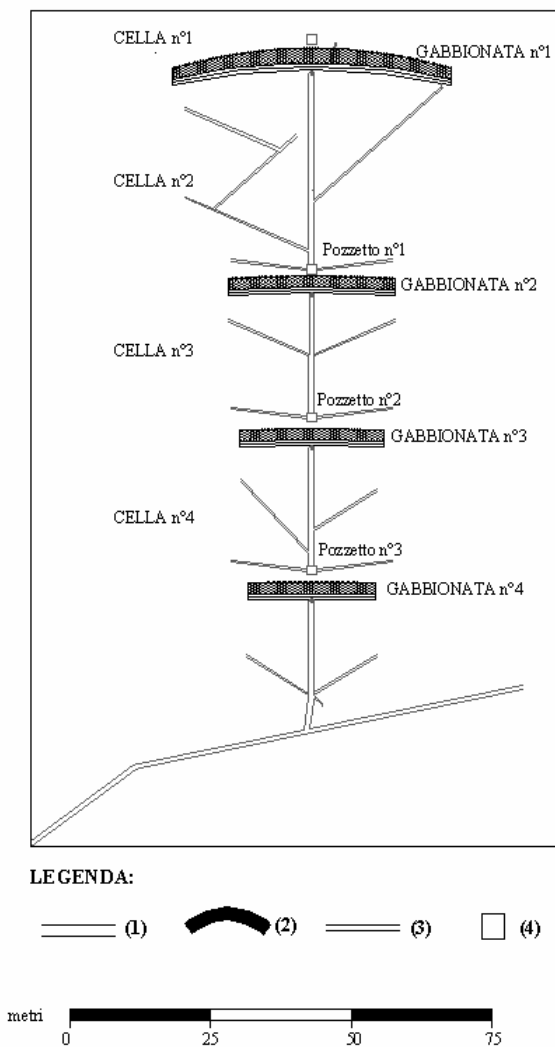
Fig. 13 – Rappresentazione delle celle morfologiche (vallecola n° 1). Legenda: 1) canale filtrante collettore; 2) gabbionata; 3) canale filtrante secondario o laterale; 4) pozzetto

Fig. 13 – Sketch of morphological cells (area no. 1). Legend: 1) main filtering channel; 2) gabion; 3) lateral filtering channel; 4) drain well

Tutte le acque raccolte dalle celle confluiscono, infine, al pozzetto n° 3 dal quale, attraverso la condotta di scarico, vengono portate a valle fino a confluire nel reticolo idrografico naturale.

Il reticolo dei canali filtranti così organizzato ha dimostrato la massima funzionalità, annullando completamente i processi erosivi superficiali. Per arrivare a tale condizione di equilibrio si è reso necessario un periodo

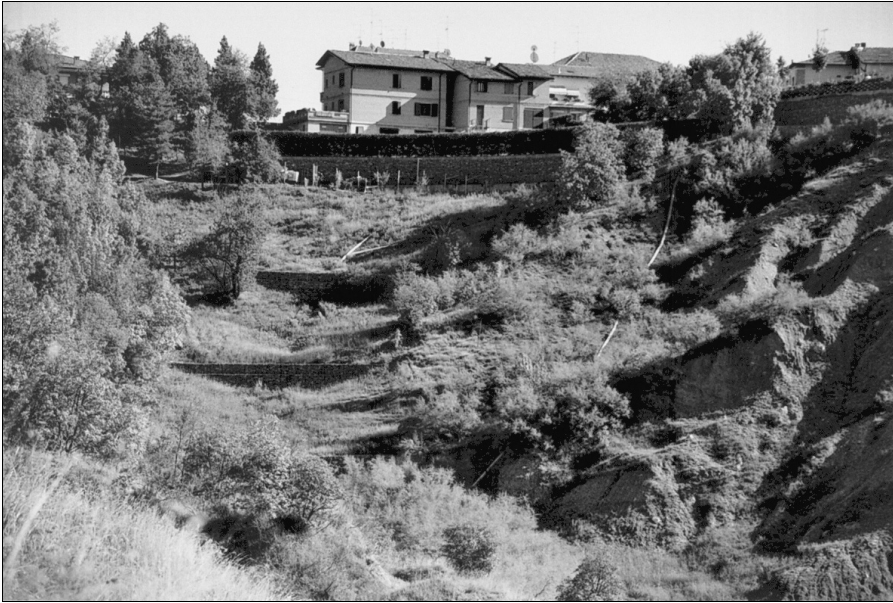
Fig. 14 – Stato attuale della vallecicola n° 1

Fig. 14 – Present situation of badland area no. 1

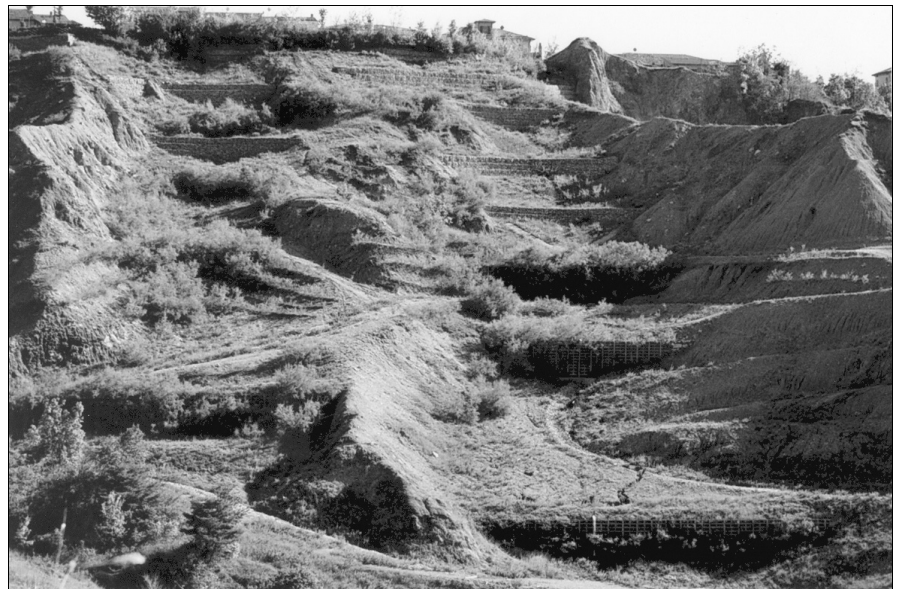
Fig. 15 – Stato attuale della vallecicola n° 2 (sinistra) e della vallecicola n° 3 (destra)

Fig. 15 – Present situation of badland areas nos. 2 (left) and 3 (right)

Allo stato attuale, tutti gli interventi di sistemazione possono essere considerati ormai completati anche nelle vallecole 2 e 3, dove sono stati già realizzati anche i lavori per un iniziale ripristino della copertura vegetale, con piantumazione di talee di tamerice (Fig. 15).

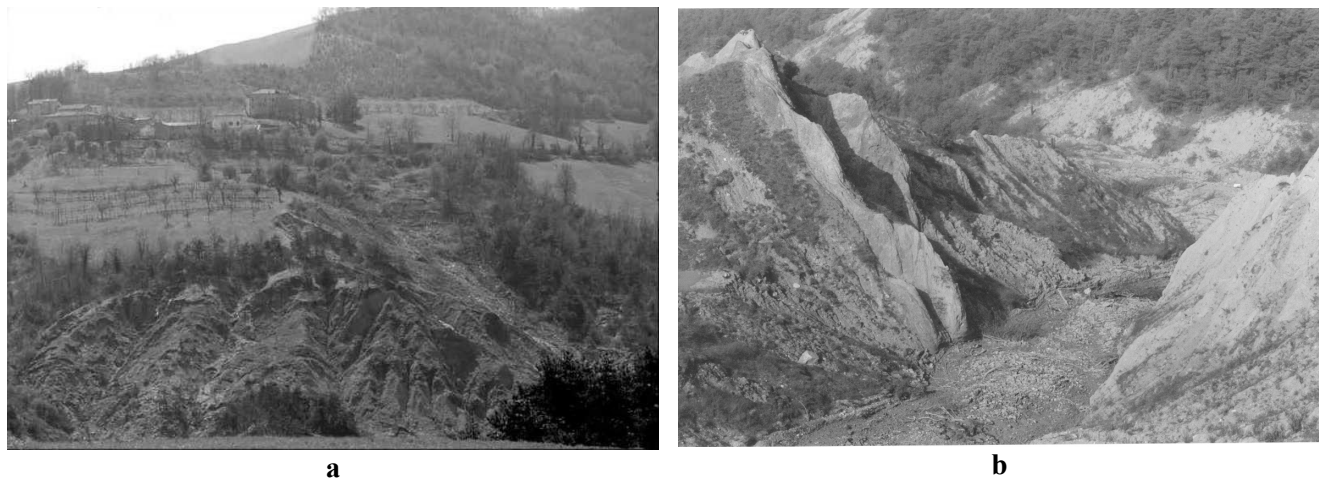
Fig. 16 – Dissesto presente sulla periferia nord dell’abitato di Cassinago di Baiso (anno 1995): a) vista panoramica da valle; b) particolare visto da monte

Fig. 16 – Disarray processes at the northern boundary of Cassinago di Baiso (year 1995): a) general view from downhill; b) detail seen from uphill

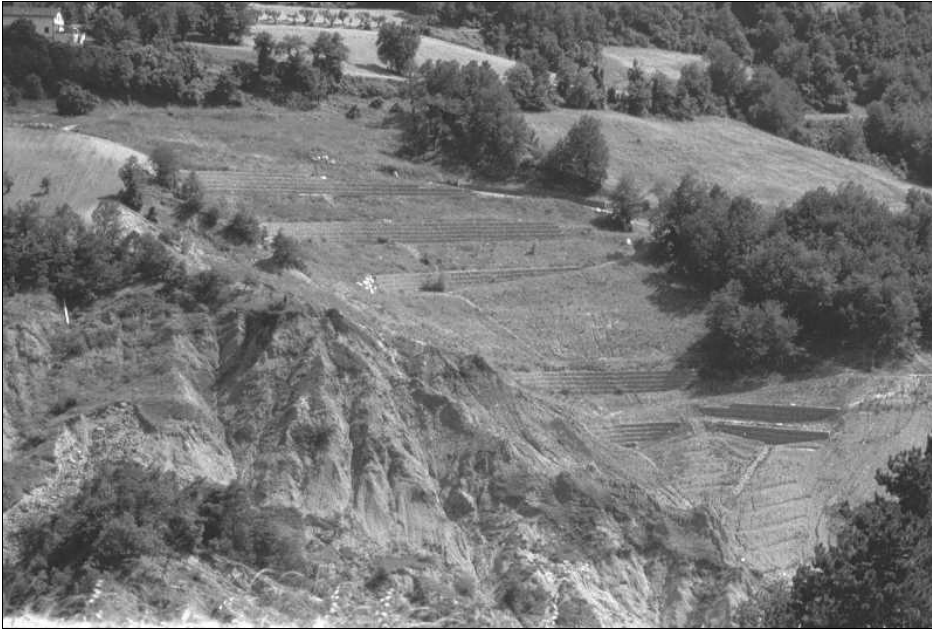
Fig. 17 – Panoramica delle opere realizzate nel 2002

Fig. 17 – General view of works implemented in 2002

Per la stabilizzazione dell'area calanchiva nella parte inferiore del versante sono state invece adottate le tecniche descritte nella prima parte della presente nota ed applicate anche al caso del Vallone Toschi. In particolare, è stata prevista la riprofilatura della vallecchia principale attraverso la realizzazione di sei gradoni, le cui alzate sono state sostenute mediante la realizzazione di altrettante gabbionate caratterizzate da un numero diverso di ordini in relazione all'altezza del gradone da contenere (Fig. 17).

In relazione alla forma della vallecchia calanchiva, che si restringe progressivamente verso valle, le dimensioni delle gabbionate risultano progressivamente decrescenti nella direzione di massima pendenza.

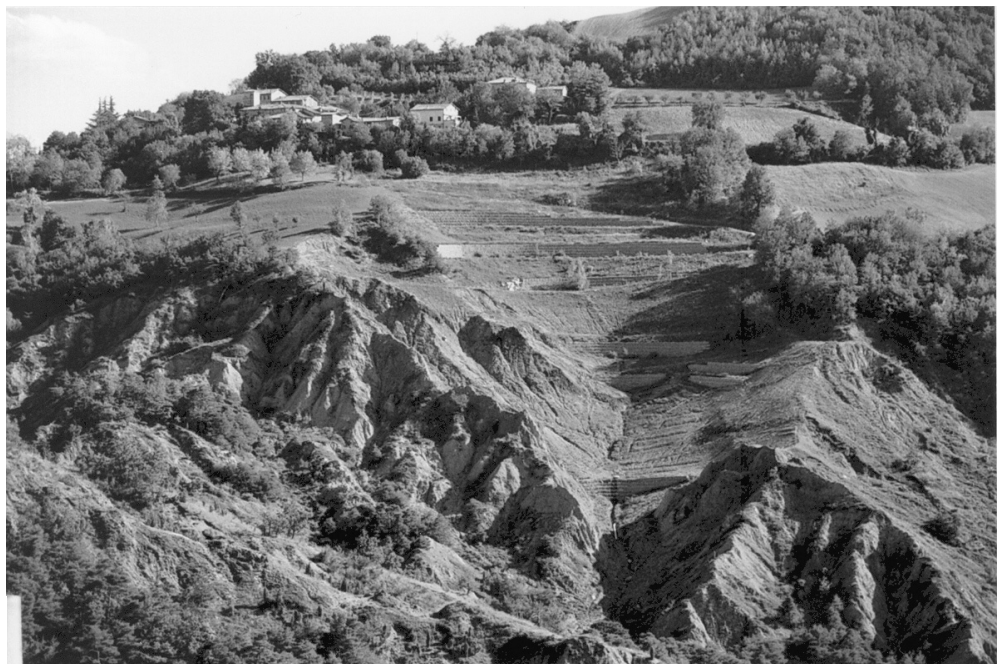
Fig. 18 – Situazione attuale
Fig. 18 – Present situation

Tutti i lavori suddetti sono stati inseriti in tre progetti stralcio di importo complessivo pari a circa € 1.340.000,00 realizzati nel corso delle estati 2000-2003, quando le condizioni meteorologiche hanno reso accessibili le aree di cantiere (Fig. 18).

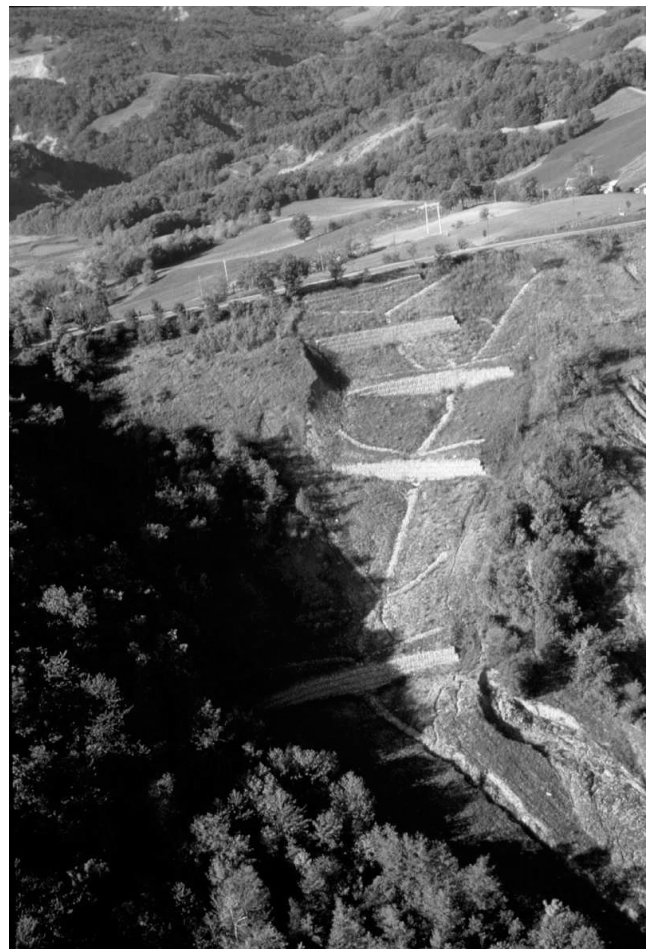
Fig. 19 – Situazione attuale. a) Giogella; b) Castagneto (foto G. Bertolini)
