Studio, mitigazione e monitoraggio della frana di crollo coinvolgente la strada comunale “Tagliole-Lago Santo” (Comune di Pievepelago, Appennino modenese)

Enrico Leuratti *, Claudio Corrado Lucente *, Elena Medda *, Alessandro Corsini**,
Annalisa Borghi*, Lisa Borgatti**

Study, mitigation and monitoring of a rock fall affecting a local road near Pievepelago (Modena Apennines, Italy)

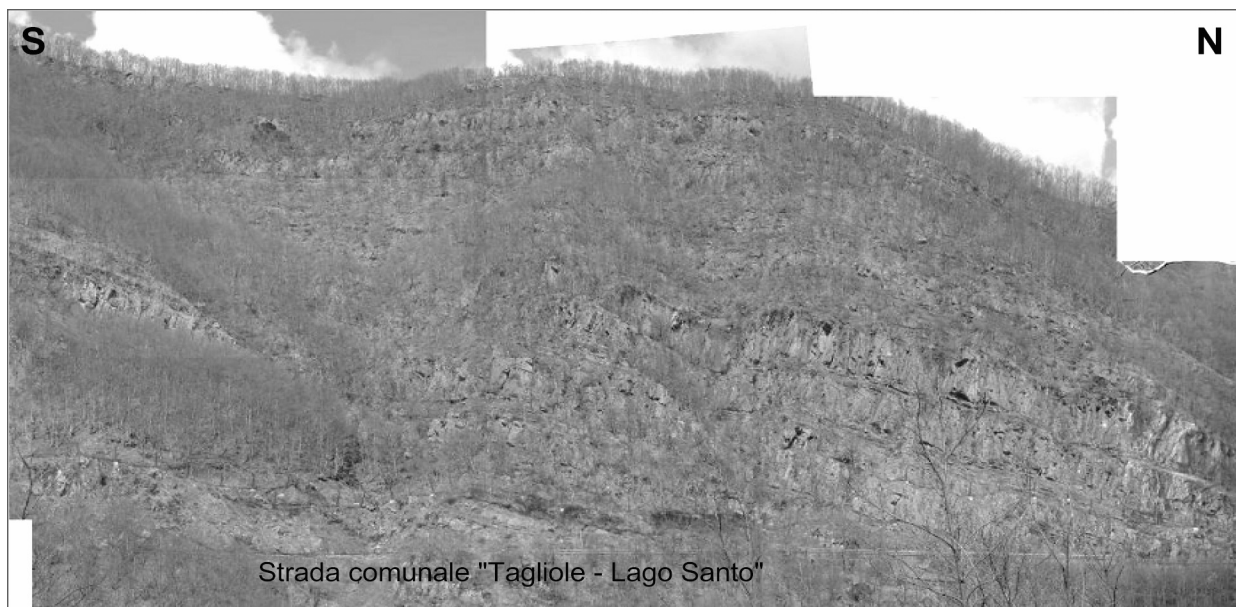
Fig. 2 – Panoramica della parete rocciosa nel tratto ritenuto più a rischio per il crollo di elementi lapidei dove si sviluppano pareti sub-verticali aggettanti sulla strada comunale Tagliole-Lago Santo (foto Rambaldi, 2004)

Fig. 2 – Panoramic view of the rock face along the Tagliole-Lago Santo road where rock falls have frequently occurred: overhanging sandstone layers can be observed all along the slope (photo by Rambaldi, 2004)

Dal punto di vista litologico, le Arenarie di M. Modino sono un'alternanza di strati torbiditici arenaceo-pelitici che nell'area di studio hanno un rapporto arenaria/pelite ≥ 1 , in strati da sottili a molto spessi con una porzione arenacea di colore grigio, a granulometria da fine a molto grossolana (nei banconi più spessi) passante a sottili intervalli argilloso-marnosi grigio-scuri. La successione che si sviluppa nella valle del torrente Tagliole raggiunge lo spessore di alcune centinaia di metri ed è organizzata in pacchi metrici di strati medi e sottili alternati a pacchi decametrici di strati medi e molto spessi, quest'ultimi a formare pareti sub-verticali (Fig. 2).

A seguito dei rilievi sul terreno sono stati distinti due litotipi o litofacies principali: a) marne e marne argillose fogliettate, in strati decimetrici, alternate a strati arenacei quarzoso-micacei e b) banconi compatti di arenarie quarzoso-micacee in banchi di potenza plurimetrica (5-15 m). I banconi formano pareti sub-verticali alte 30-40 m interrotti, e quindi rientranti in corrispondenza della litofacies a) più erodibile, a formare gradoni piuttosto continui anche lateralmente (Fig. 2).

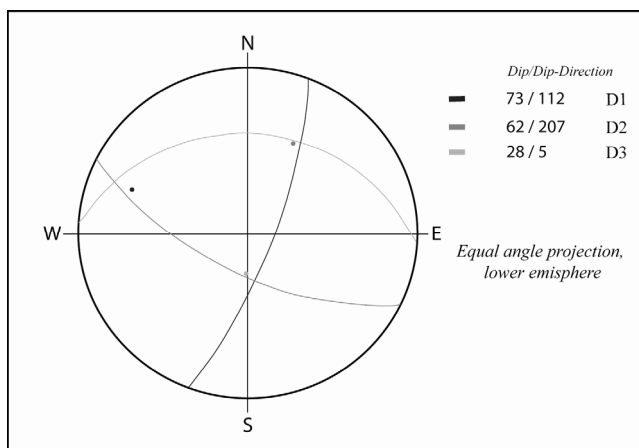
Fig. 4 - Stereogramma polare equiangolare mostrante l'orientazione nello spazio dei principali sistemi di discontinuità per la stazione di misura n. 3

Fig. 4 - Polar equiangular stereogram showing the space orientation of the main discontinuity systems in measurement station no. 3

Per la verifica dello stato di fratturazione dell'ammasso roccioso è stato eseguito il rilievo delle principali discontinuità riconoscibili in parete procedendo alla raccolta delle giaciture campionate e rappresentandole in diagrammi stereografici equiangolari (reticolo di Schmidt) come inclinazione/immersione azimutale. A titolo di esempio vengono rappresentati i dati relativi alla stazione di misura n. 3 (Fig. 4); in ogni stazione geomeccanica sono stati individuati 3 sistemi principali di discontinuità (D1, D2 e D3). Rimane comunque l'incognita non trascurabile di quanto si spingono in profondità tali fratture ovvero della loro reale persistenza. Questa è certamente elevata per la famiglia D3, che rappresenta la stratificazione. Le famiglie D1 e D2 sono invece sistemi di fratture persistenti alla scala dell'affioramento, che possono originare cunei nei pressi della parete rocciosa. La linea di intersezione di tali discontinuità immerge in direzione prossima ($\pm 20^\circ$) a quella di immersione del versante ed ha un'inclinazione considerevole, superiore all'angolo di attrito di base dei litotipi arenacei, stimabile in circa $35\div 40^\circ$, ed inferiore a quella del versante. Ciò fa sussistere le condizioni per lo sviluppo di scivolamenti di cunei lungo tali sistemi di discontinuità.

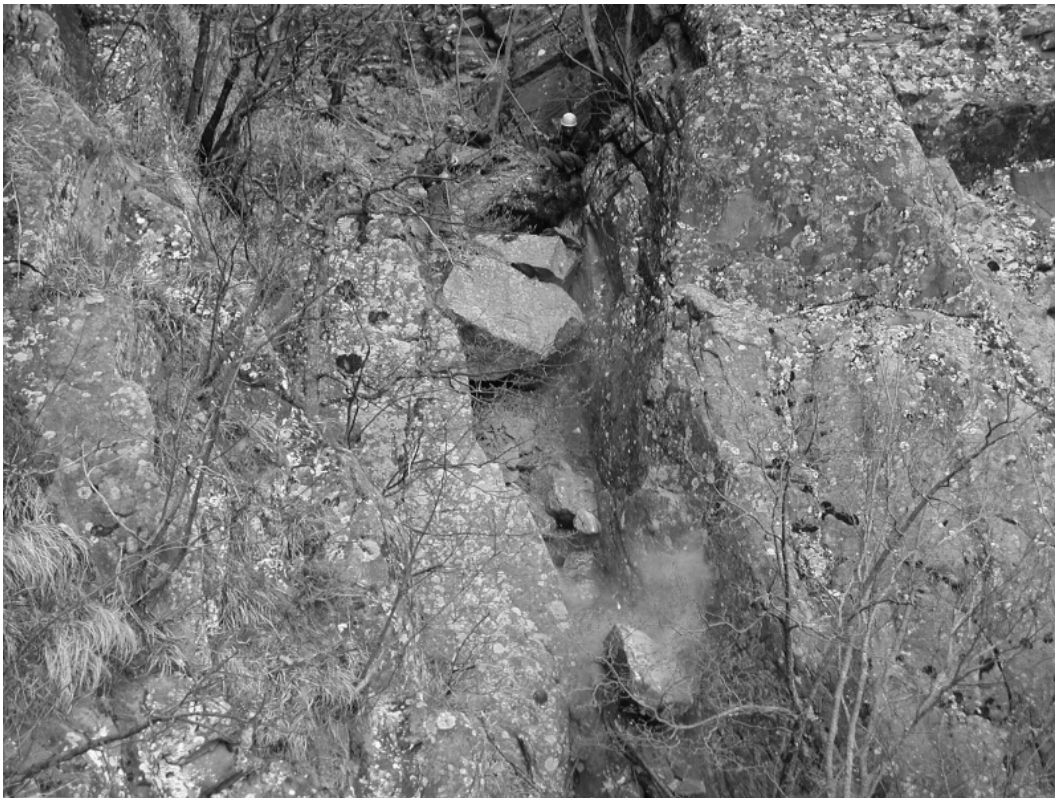
Fig. 7 – Roccatori impegnanti nelle operazioni di pulizia e disaggio di massi pericolanti
 Fig. 7 – High scalers suspended on rope and belt while removing loose rock

La prima fase degli interventi è consistita nella accurata ispezione della parete rocciosa con lo scopo di determinare le aree potenzialmente a maggiore rischio di distacchi di masse rocciose che, una volta individuate, sono state oggetto di operazioni di pulizia e disaggio per un totale di 32.570 m² (Figg. 6 e 7).

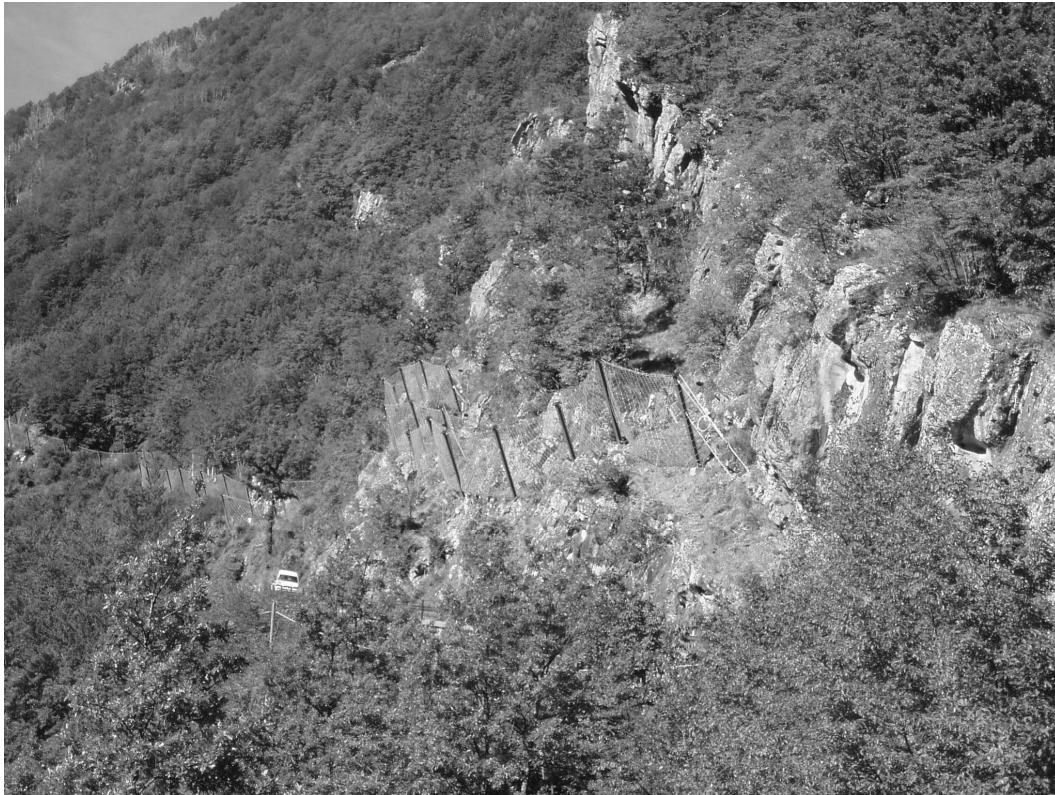
Fig. 9 – Panoramica di una linea di barriera paramassi ad elementi impostata lungo un gradino morfologico della parete rocciosa
Fig. 9 – Panoramic view of a rock fall barrier line set up on a morphological step of the rock slope

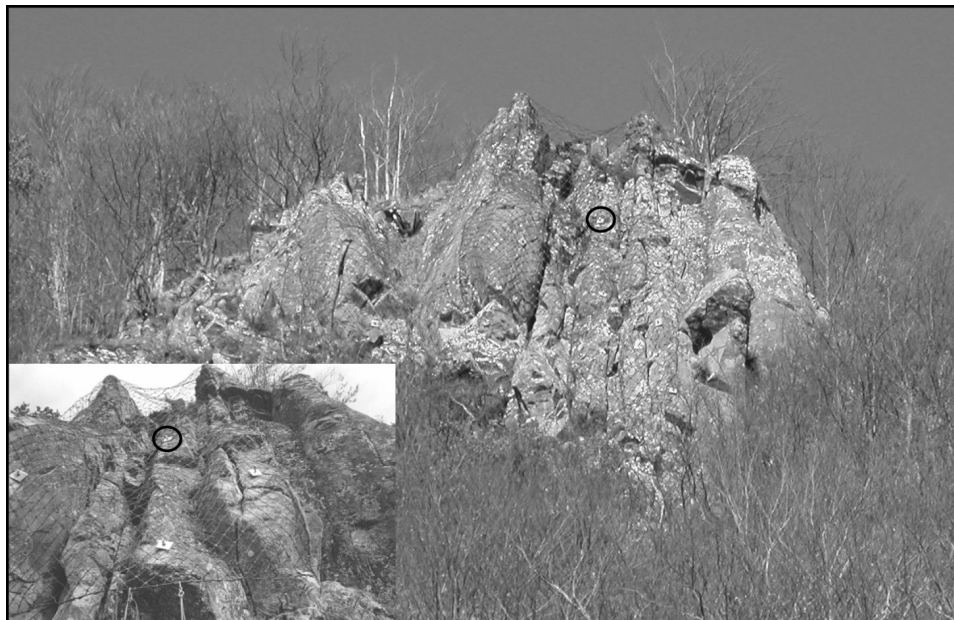
Fig. 10 – Pannelli di rete ad elevata resistenza in una porzione del versante posta lungo la linea di crinale (si veda l'ubicazione in Fig. 7). Vistose fratture sub-verticali caratterizzano tale porzione. Il riquadro costituisce una visione ravvicinata della parete rocciosa bonificata e consolidata. I cerchi indicano lo stesso punto per un confronto fra le due diverse inquadrature

Fig. 10 – High-resistance net panels set up along the crest line of the ridge (see location in Fig. 7). Large sub-vertical cracks characterise this area. Box shows close-up picture of the upgraded and consolidated rock face. Circles show the same point for comparison purpose

Per alcune aree della parete rocciosa è stato adottato un intervento di tipo attivo, consistente nella posa di pannelli di rete in acciaio ad elevata resistenza fissati tramite chiodature (Fig. 6 e 10).

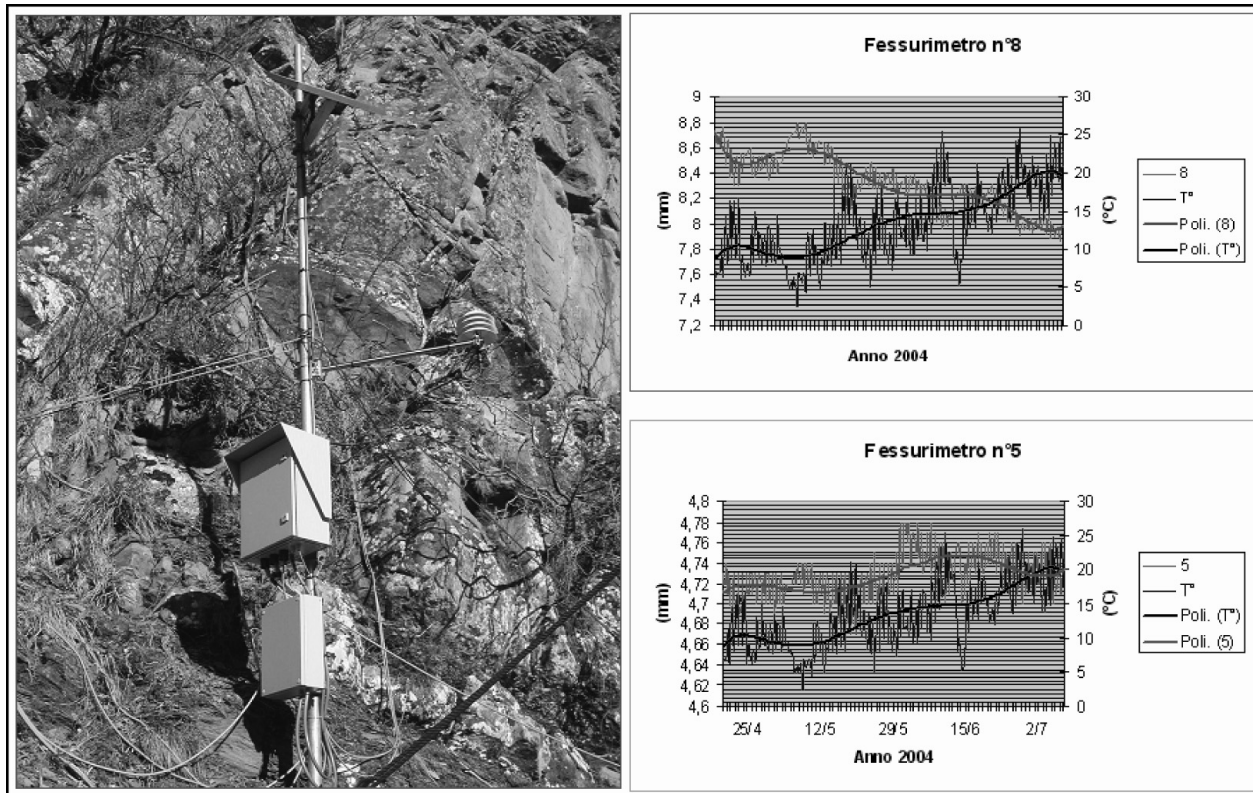
Fig. 12 – Stazione di monitoraggio a cui fanno capo 10 fessurimetri ed una sonda di temperatura. I grafici che mostrano l'andamento della temperatura e dell'ampiezza delle fratture in mm relativamente ai fessurimetri nn. 8 e 5 (modificata da Rambaldi, 2004)

Fig. 12 – Monitoring station equipped with 10 rock crack monitoring devices and one temperature probe. Graphs show trend of temperature and opening of cracks in mm as measured by rock crack monitoring devices nos. 8 and 5 (modified after Rambaldi, 2004)

Il sistema di monitoraggio consiste di una centralina di acquisizione dati (*datalogger*) alimentata da un pannello solare e da una batteria in assenza di luce (Fig. 12); ad essa fanno capo, tramite cavi elettrici, una sonda di temperatura e dieci fessurimetri elettromeccanici in barra di titanio protetti da apposito tettuccio (Fig. 11).

È piuttosto significativo il confronto fra i dati rilevati da due diversi fessurimetri illustrati in Fig. 12: nel grafico relativo al fessurimetro n. 8 la curva della temperatura in °C e quella dell'apertura della frattura in mm hanno un andamento quasi speculare: ad un generale aumento dei

valori della temperatura si registra un progressivo avvicinamento dei due lembi della frattura per un valore di poco meno di 1 cm nell'arco di tre mesi (da aprile a giugno). Questo sta ad indicare che, con ogni probabilità, il restringimento della frattura è dovuto all'escursione termica: ad un aumento della temperatura corrisponde una naturale dilatazione della roccia. Nello stesso intervallo di tempo il grafico relativo al fessurimetro n. 5 mostra un comportamento diverso in cui ad un aumento della temperatura corrisponde un allontanamento dei lembi della frattura; questo sta a significare che la frattura evolve e pertanto il fessurimetro n. 5 va tenuto sotto stretta osservazione.
