Primi interventi di consolidamento sulle frane dei Boschi di Valoria, di Tolara e Lezza Nuova (Val Dolo e Val Dragone, Appennino modenese)

Preliminary stabilisation interventions in the Boschi di Valoria, Tolara and Lezza Nuova landslides (Dolo and Dragone valleys, Modena Apennines, Italy)

ABSTRACT: Following an increase in precipitation intensity starting in autumn 2000, the Emilia Apennines (northern Italy) has been affected by considerable disarray processes. In particular, the area surrounding Monte Modino (Municipalities of Frassinoro and Montefiorino) has been subject to the reactivation of three ancient landslides, which had been active also in the past decades. These reactivations have determined a marked worsening of the general conditions of mass wasting processes and repeatedly caused damage to roads, water supply pipelines and houses. During the past few years the Modena Technical Service of the Panaro and Secchia Basins has carried out numerous interventions aiming to slope movement mitigation and re-establishment of damaged infrastructures. In particular, remedial measures have been concentrated on three particular situations: the Tolara, Boschi di Valoria and Lezza

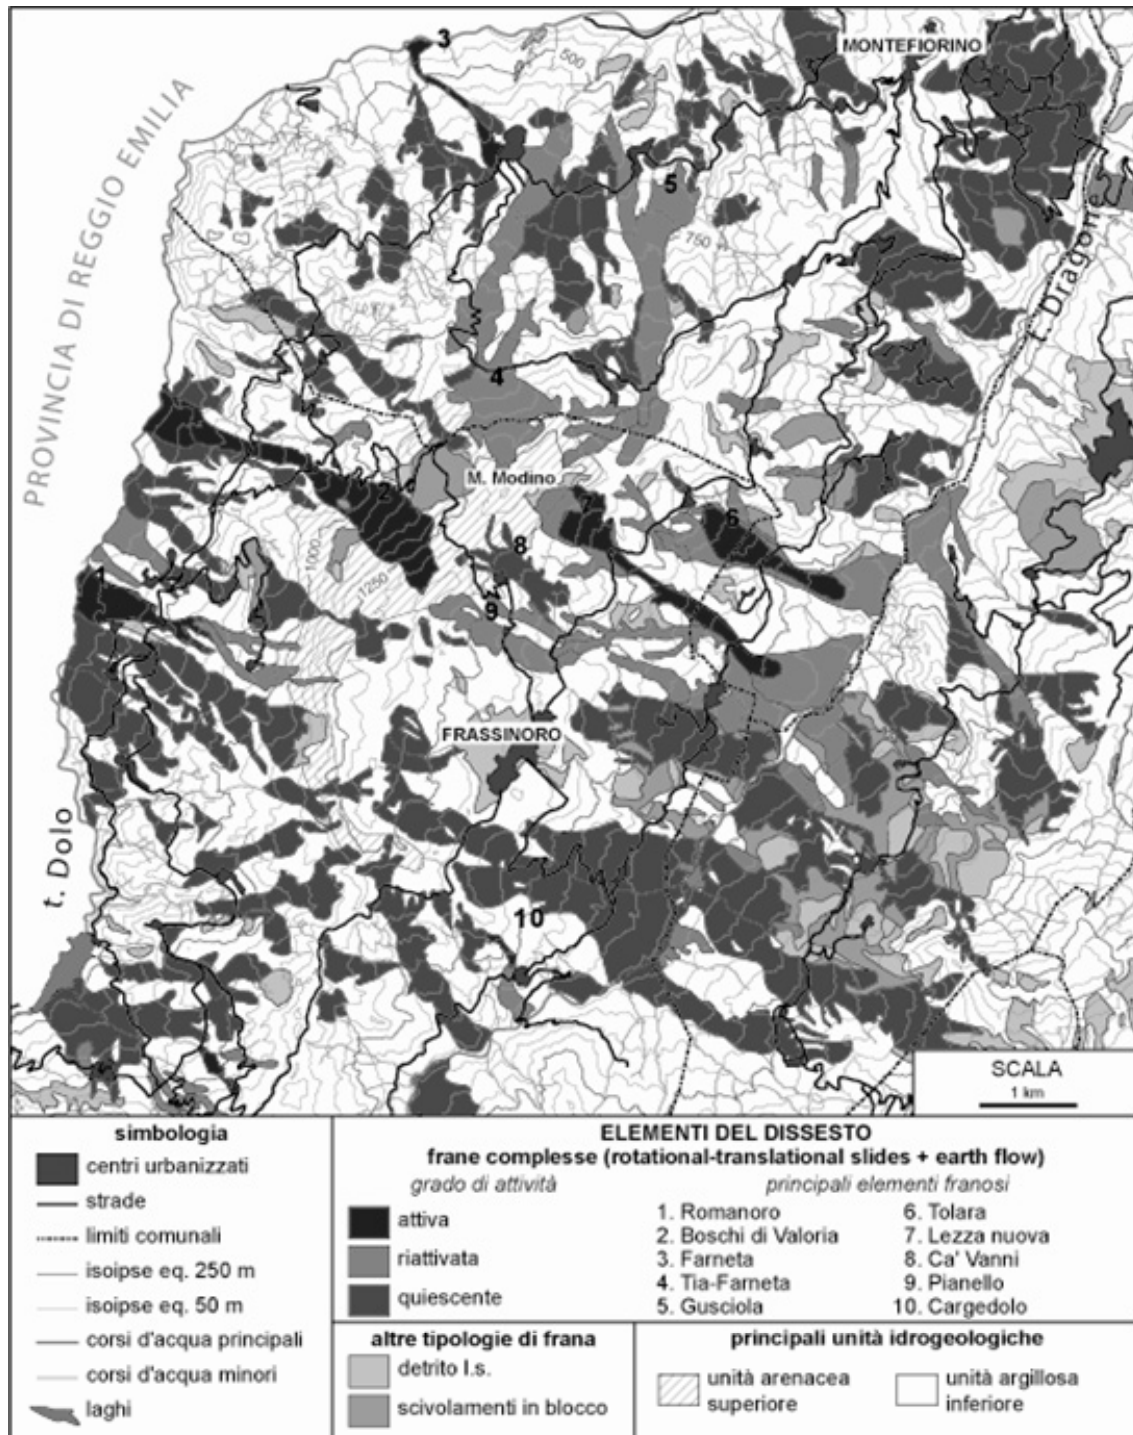
Fig. 1 – Carta geomorfologica dell'area di studio riportante l'ubicazione dei principali fenomeni franosi ed il loro stato di attività. Notare la distribuzione a raggiera dei movimenti franosi attorno al Monte Modino (da Manzi et al., 2004)

La distribuzione dei dissesti nell'area studiata mostra un caratteristico sviluppo a raggiera attorno al Monte Modino. Una decina sono gli elementi degni di nota; di questi, sei mostrano caratteri geomorfologici e genetici simili e risultano inquadrabili tra i fenomeni complessi (Fig. 1). Procedendo in senso orario dalla Val Dolo alla Valle del Dragone si possono riconoscere i seguenti movimenti franosi: Romanoro, Boschi di Valoria, Tia-Farneta, Gusciola, Tolara e Lezza Nuova (anche nota come frana di Sassatella). Nonostante si tratti di fenomeni franosi tra loro distinti e caratterizzati da attivazioni non concomitanti, il loro sviluppo è intrinsecamente legato alle simili condizioni idrogeologiche e geomorfologiche del settore, caratterizzato da depositi argillitici ad assetto più o meno caotico e bassa permeabilità nella parte medio-bassa del versante, sopra cui poggiano, con forte contrasto geomeccanico, depositi arenacei ad elevato grado di fatturazione e, di conseguenza, a maggiore permeabilità.

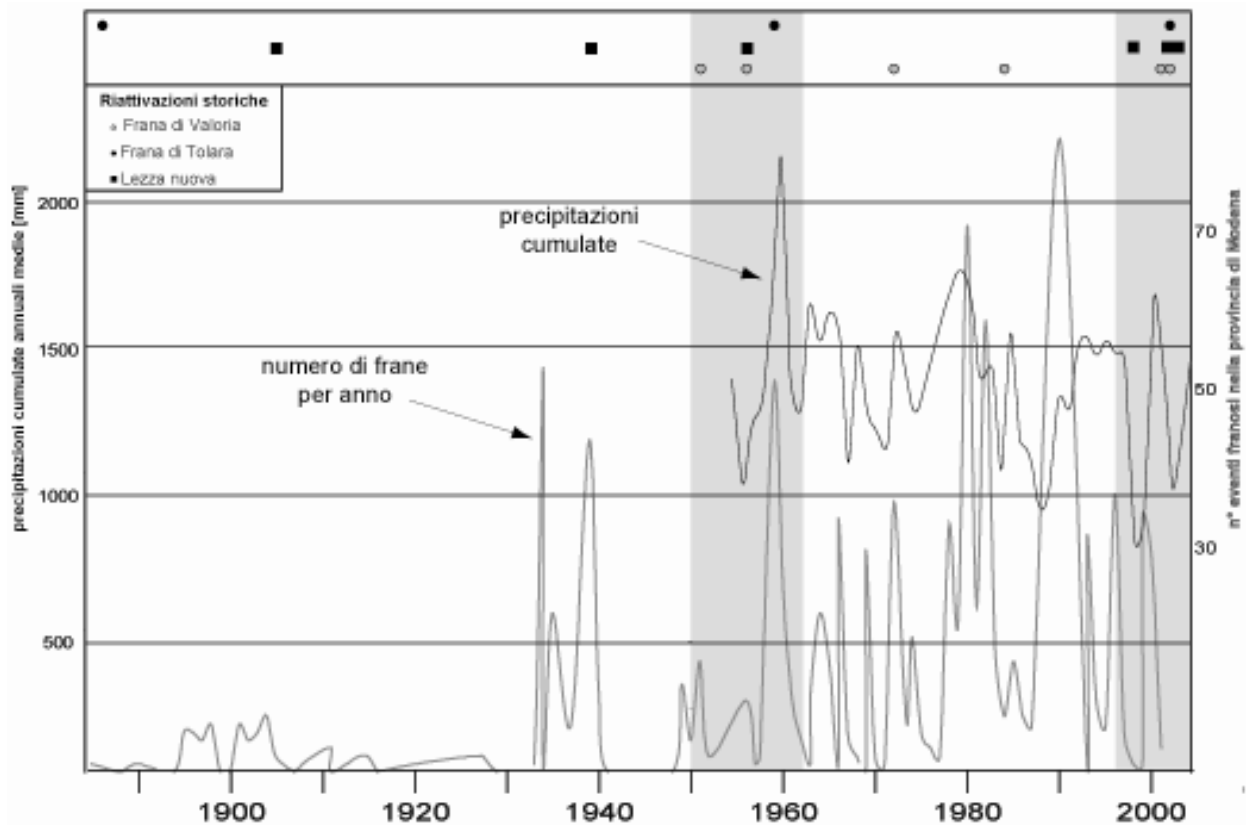
Fig. 5 – Relazioni tra il regime climatico, la riattivazione dei fenomeni franosi oggetto di studio (frammenti complessi che si originano alle pendici del Monte Modino) e lo sviluppo del dissesto nel territorio montano della provincia di Modena (da Manzi *et al.*, 2004)

diga di Fontanaluccia in relazione alle riattivazioni principali delle tre frane studiate (Fig. 5). A questo è stato anche aggiunto il numero degli eventi verificatisi per anno all'interno dell'intero territorio provinciale. Spicca la corrispondenza tra il picco di precipitazioni alla fine degli anni '50 e le riattivazioni dei movimenti franosi sia a livello locale sia a livello di tutta la provincia. Tale relazione appare meno evidente per gli eventi verificatisi a partire dal 2000. Riteniamo che le relazioni qui evidenziate tra il regime climatico e la riattivazione di fenomeni franosi geneticamente connessi debbano essere maggiormente indagate al fine di una migliore comprensione delle dinamiche di attivazione del dissesto idrogeologico. A tale scopo gli interventi di indagini previste per le tre frane, sono volti alla raccolta di serie temporali continue relative all'andamento delle precipitazioni, allo sviluppo delle sovrappressioni interstiziali ed alla riattivazione dei movimenti franosi.
