## Rischio sismico e problematiche urbanistiche relative ai centri storici: il caso di Bussana Vecchia (Comune di Sanremo, Liguria occidentale)

*Seismic risk and urbanistic problems concerning to historical centers: the example of Bussana Vecchia (Sanremo, western Liguria)*

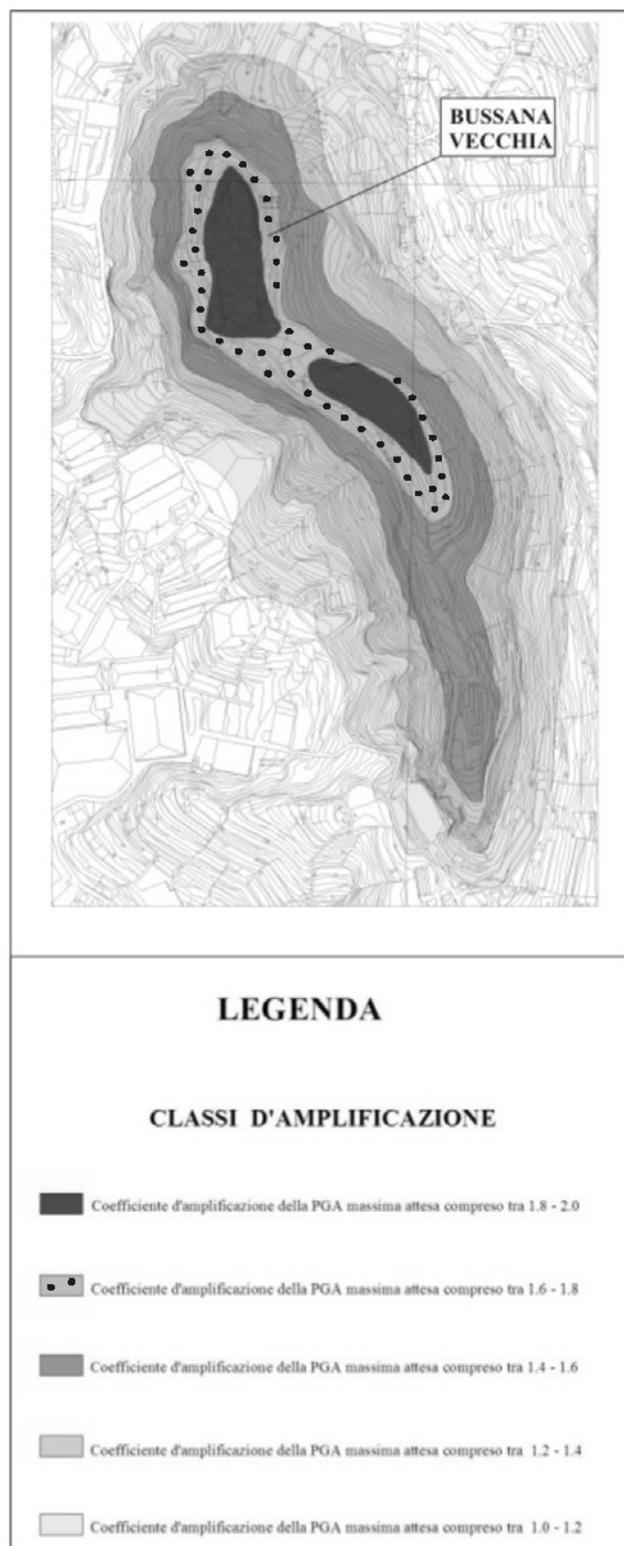
Figura 2: Distribuzione del fattore moltiplicativo della PGA in corrispondenza del rilievo di Bussana Vecchia.

*Distribution of the PGA multiplicative factor corresponding to the Bussana Vecchia hill.*

Alla luce delle indagini svolte, è possibile affermare che il borgo di Bussana Vecchia e, più in generale, l'intero rilievo sul quale esso sorge, presenta un grado di rischio sismico elevato, dovuto sia allo stato di pessima conservazione degli edifici esistenti che alla verificata presenza di molteplici fattori geologici e geomorfologici dai quali deriva una consistente amplificazione della RSL: a tale riguardo, si sottolinea che lo studio in questione ha evidenziato un fattore massimo d'amplificazione della PGA pari a 2 nel settore che comprende gran parte del concentrico (ved. figura 2).

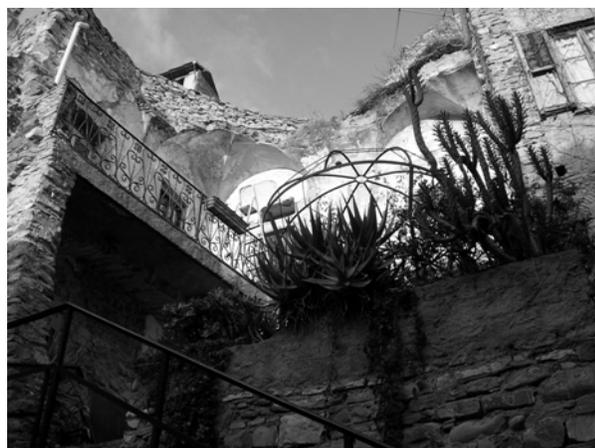
Figura 4: Esempio sull'attuale stato di conservazione di un edificio di Bussana Vecchia.

*Example about the present condition of preservation of one Bussana Vecchia building.*
